Asbestinventarisatetest

Pastoriestraat 58, 3360 Bierbeek

Attestnummer : 20230410-000097.000

Uitgegeven op : 10.04.2023

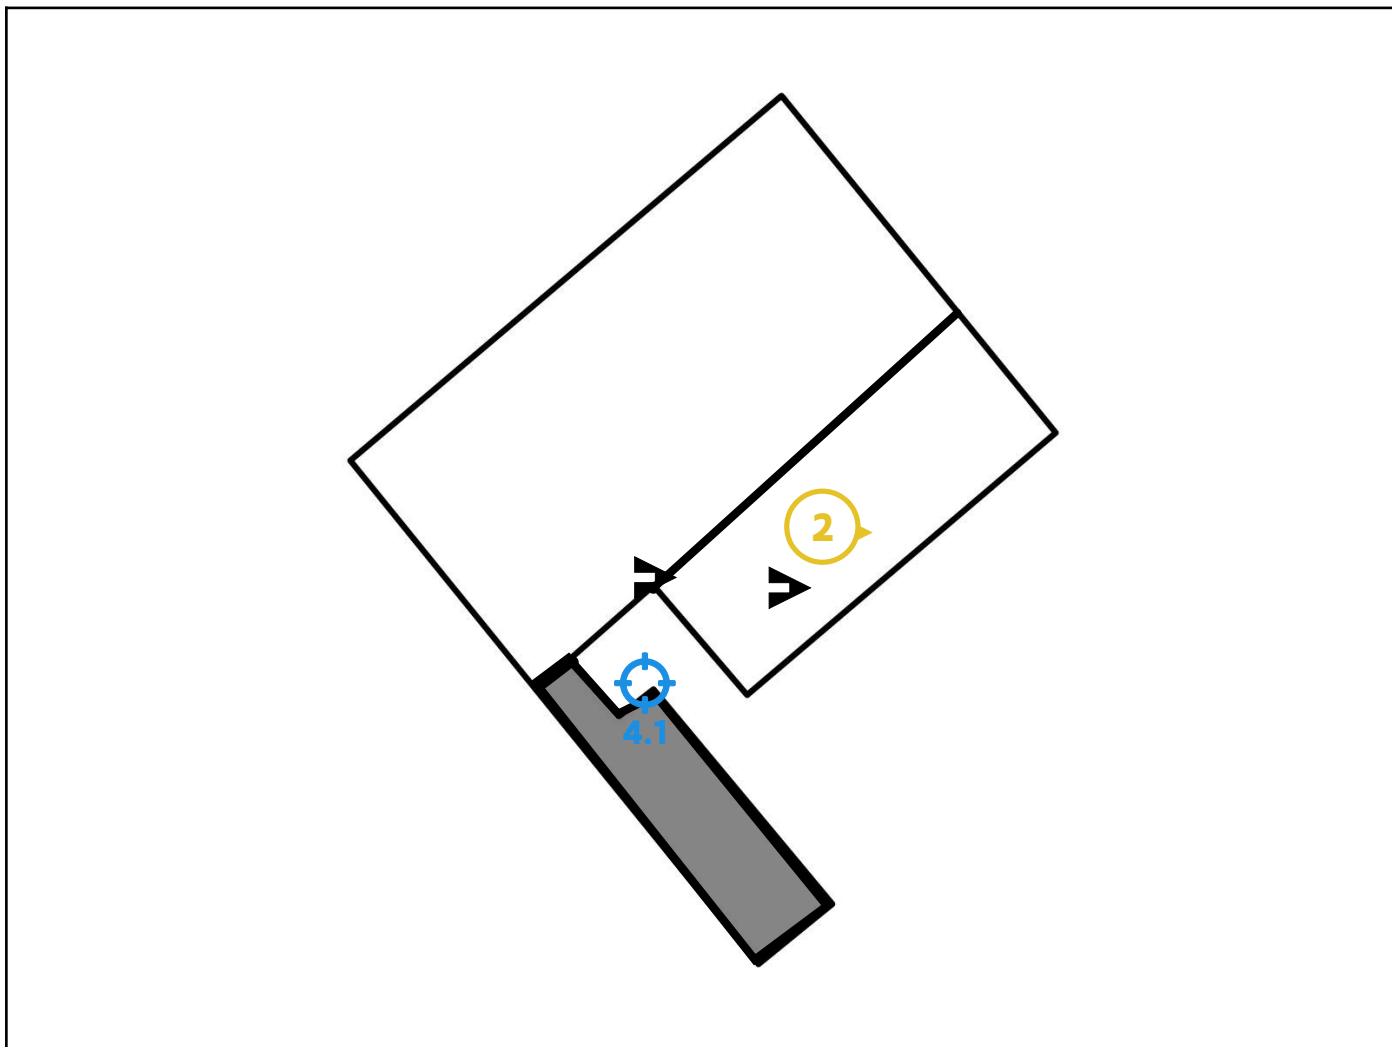
Plan 1.1: Hoofdgebouw plan

Beschrijving	Type	Actie
2. ROOFING PLAT DAK	Asbestmateriaal	Zorgvuldig beheren
4. GOLFPLATEN DAK TUINHUIS	Geen asbest	-
4.1 Code: S2	Puntmonster	-

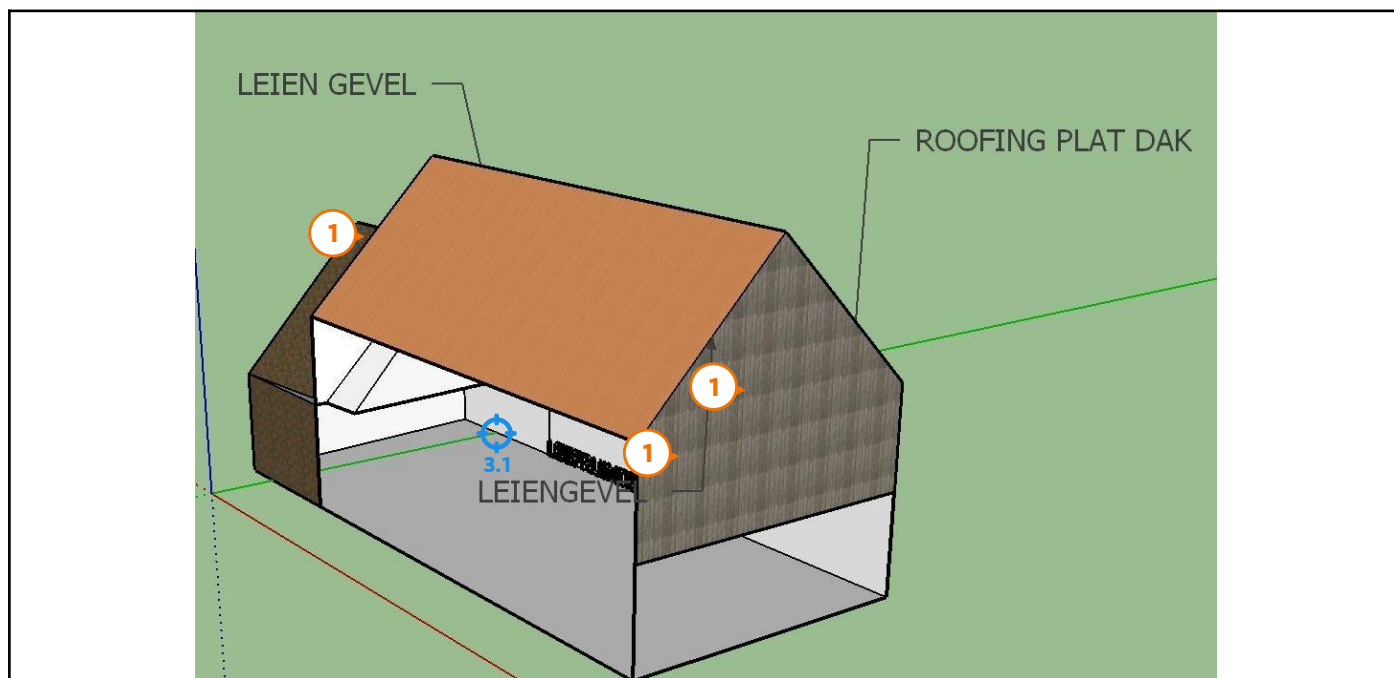
Plan 1.2: OVERZICHT PLAN

Beschrijving	Type	Actie
1. LEIEN GEVELS	Asbestmateriaal	Verwijderen
3. PLEISTERWERK MUUR	Geen asbest	-
3.1 Code: S1	Mengmonster	-

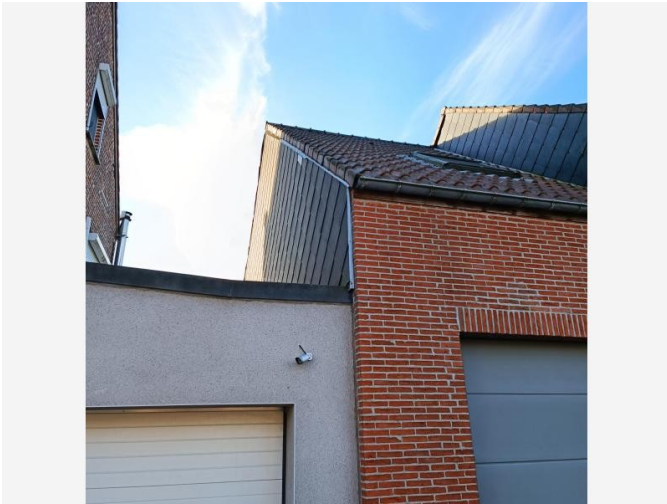
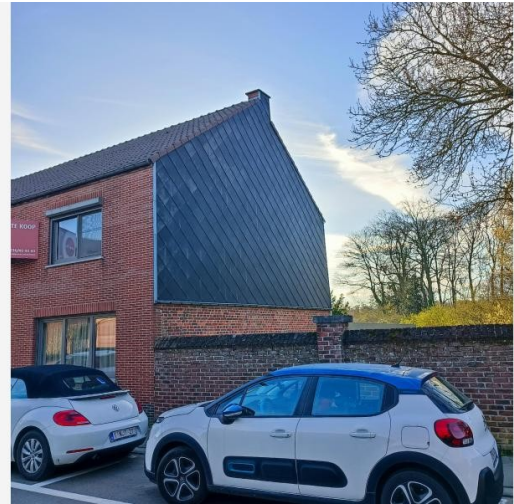
Het asbestmateriaal valt onder de mijlpaal van 2034.

Verwijderen

Eindbeoordeling materiaalrisico	Laag materiaalrisico en/of verlaagde kans op vezelvrijgave
---------------------------------	--

Beschrijving	LEIEN GEVELS
Omgeving	Buiten
Primaire drager	Wand buitenschil
Asbestmateriaal	Dak- en gevelbekleding - Lei, shingle
Bindmiddel van asbestmateriaal	Cement

- Zorg voor een veilig beheer. Vermijd het beschadigen van het asbestmateriaal. Controleer de toestand jaarlijks op wijzigingen.
- Voer bijkomende staalname(s) uit.

- Eenvoudige handelingen: mag via doe-het-zelf of door werknemer(s) met opleidingsattest eenvoudige handelingen
Eenvoudige handeling doe-het zelf

dragen van de nodige beschermingsmiddelen (mondmasker ffp3, handschoenen,tyvec)

Indien mogelijk de ondervloer afdekken , golfplaten voorzichtig verwijderen, extra fixeren, niet breken , niet gooien, onmiddellijk verpakken of voorzichtig in container met asbestbag plaatsen

Indien platen in slechte staat zijn en kans bestaat op breken : Eenvoudige handeling opgeleid personeel , alle werknemer(s) moeten wel beschikken over een opleidingsattest eenvoudige handelingen 8u

Ondervloer afdekken , golfplaten voorzichtig verwijderen, extra fixeren, niet breken , niet gooien,

onmiddellijk verpakken of voorzichtig in container met asbestbag plaatsen. De constructiebalken zullen ook gereinigd worden met vochtige doeken en hepa stofzuiger .

Bij leien geen stortkokers gebruiken.

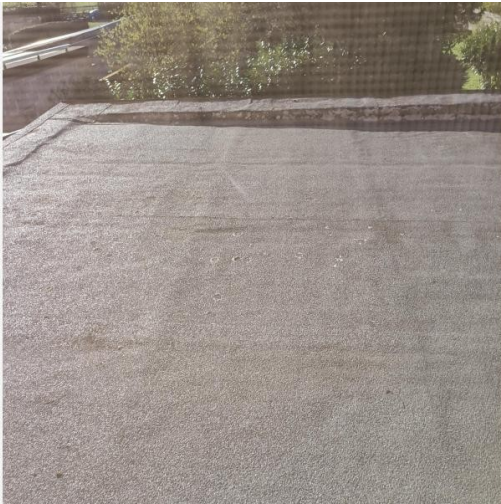
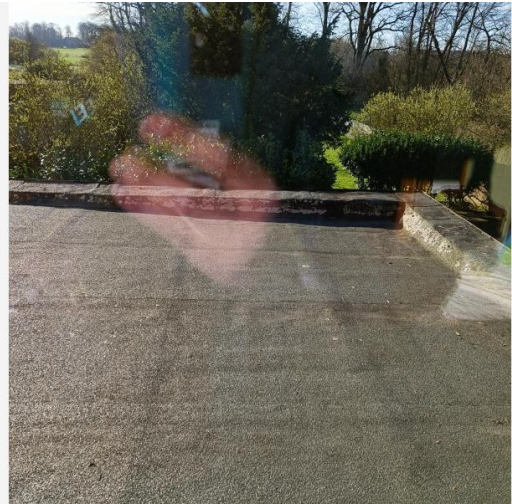
Het asbestmateriaal valt onder de mijlpaal van 2040.

Zorgvuldig beheren

- Eenvoudige handelingen: mag via doe-het-zelf of door werknemer(s) met opleidingsattest eenvoudige handelingen
In het inspectieprotocol is een monstername van roofing verplicht om dit te identificeren als niet-asbesthoudend.

Een monstername is echter niet mogelijk wegens kans op lekkage.

De toepassing wordt als asbestverdacht beschouwd.

Eindbeoordeling materiaalrisico	Laag materiaalrisico en/of verlaagde kans op vezelvrijgave
---------------------------------	--

Beschrijving	ROOFING PLAT DAK
Omgeving	Buiten
Primaire drager	Plat dak
Asbestmateriaal	Dak- en gevelbekleding - Roofing

- Zorg voor een veilig beheer. Vermijd het beschadigen van het asbestmateriaal. Controleer de toestand jaarlijks op wijzigingen.
- Voer bijkomende staalname(s) uit.

- bijkomend onderzoek: voer bijkomende staalnames uit
- maatregelen zorg voor een veilig beheer , vermijd beschadigingen
- bevestiging verlijmd/gebrand
- verwijdering EH opgeleid personeel (dakwerker met 8u basisopleiding asbest) , Roofing is gelijmd/gebrand

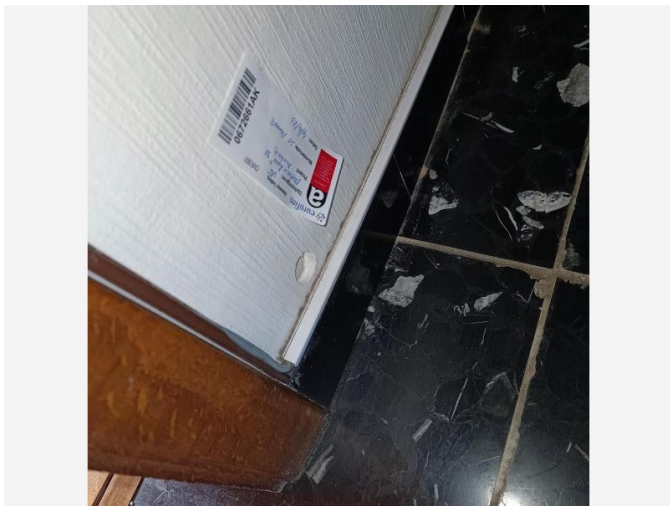
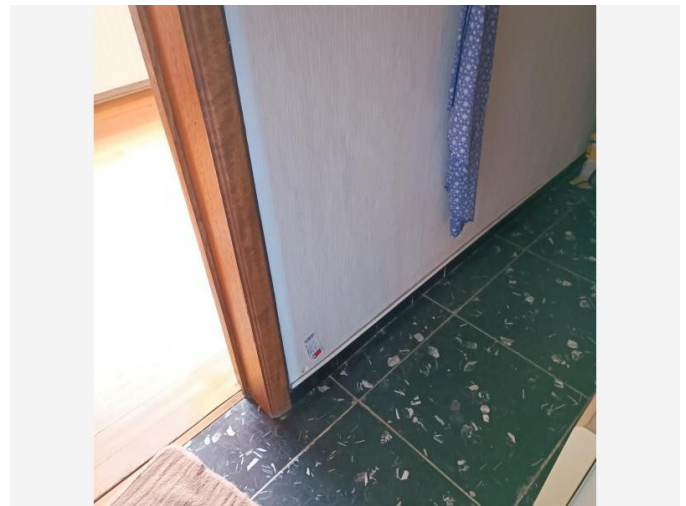
Geen asbest

#	Type	Referentie	Resultaat
3.1	Mengmonster	S1	Geen asbest

Beschrijving	PLEISTERWERK MUUR
Omgeving	Binnen
Primaire drager	Binnenwand
Bindmiddel van materiaal	Gips - kalk

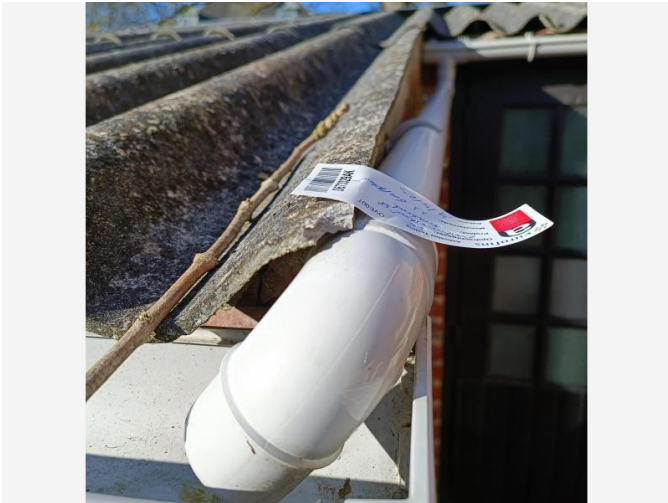
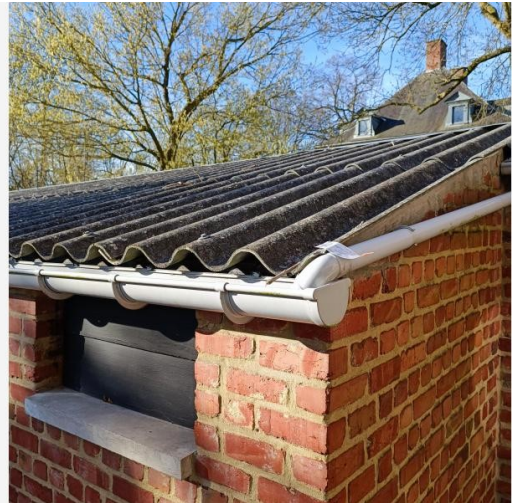
Geen asbest

#	Type	Referentie	Resultaat
4.1	Puntmonster	S2	Geen asbest

Beschrijving	GOLFPLATEN DAK TUINHUIS
Omgeving	Buiten
Primaire drager	Schuin dak
Bindmiddel van materiaal	Cement
