Asbestinventarisatetest

Stationsstraat 55, 3350 Linter

Attestnummer : 20230604-000145.000

Uitgegeven op : 04.06.2023

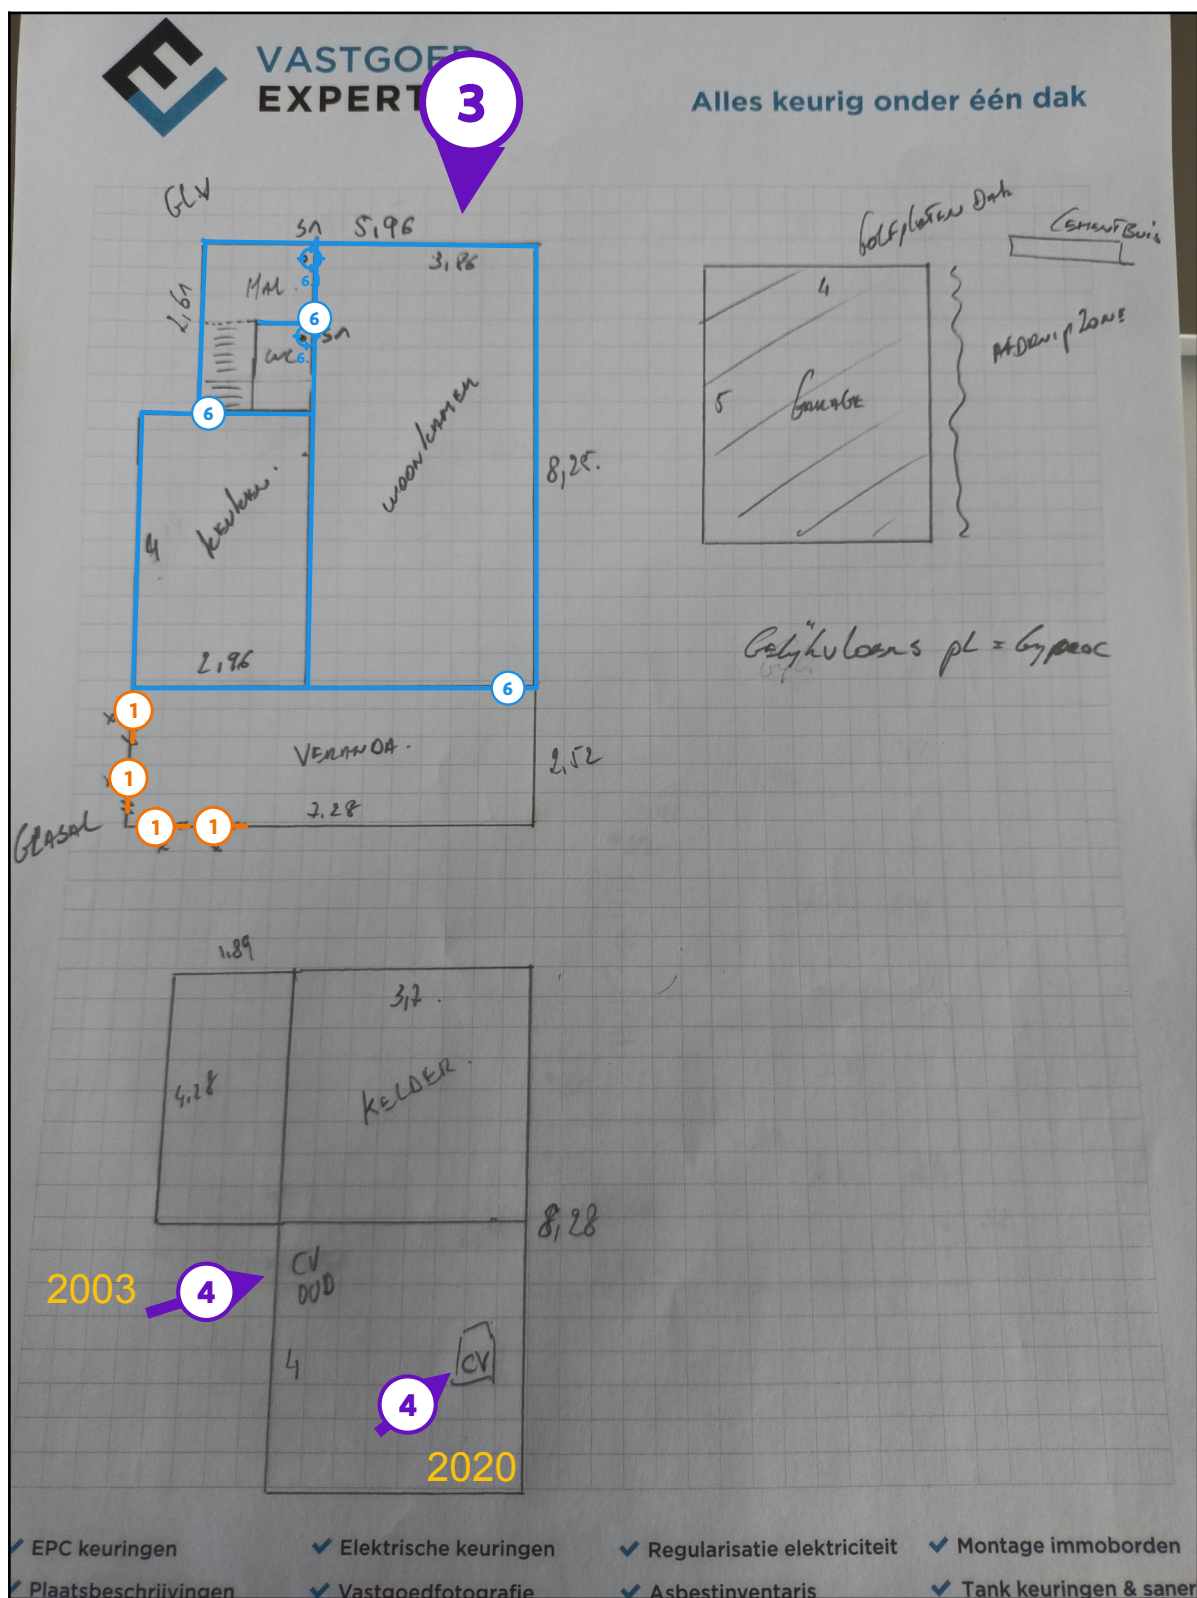
Plan 1.1: Plan gelijkvloers, kelder en garage

1. Glasal panelen aan de veranda.	Asbestmateriaal	Verwijderen
3. Bloempot voortuin huis.	Roerend goed	-
4. CV ketels kelder.	Advies	-
6. Pleisterwerk muren	Geen asbest	-
6.1 Code: S1	Mengmonster	-

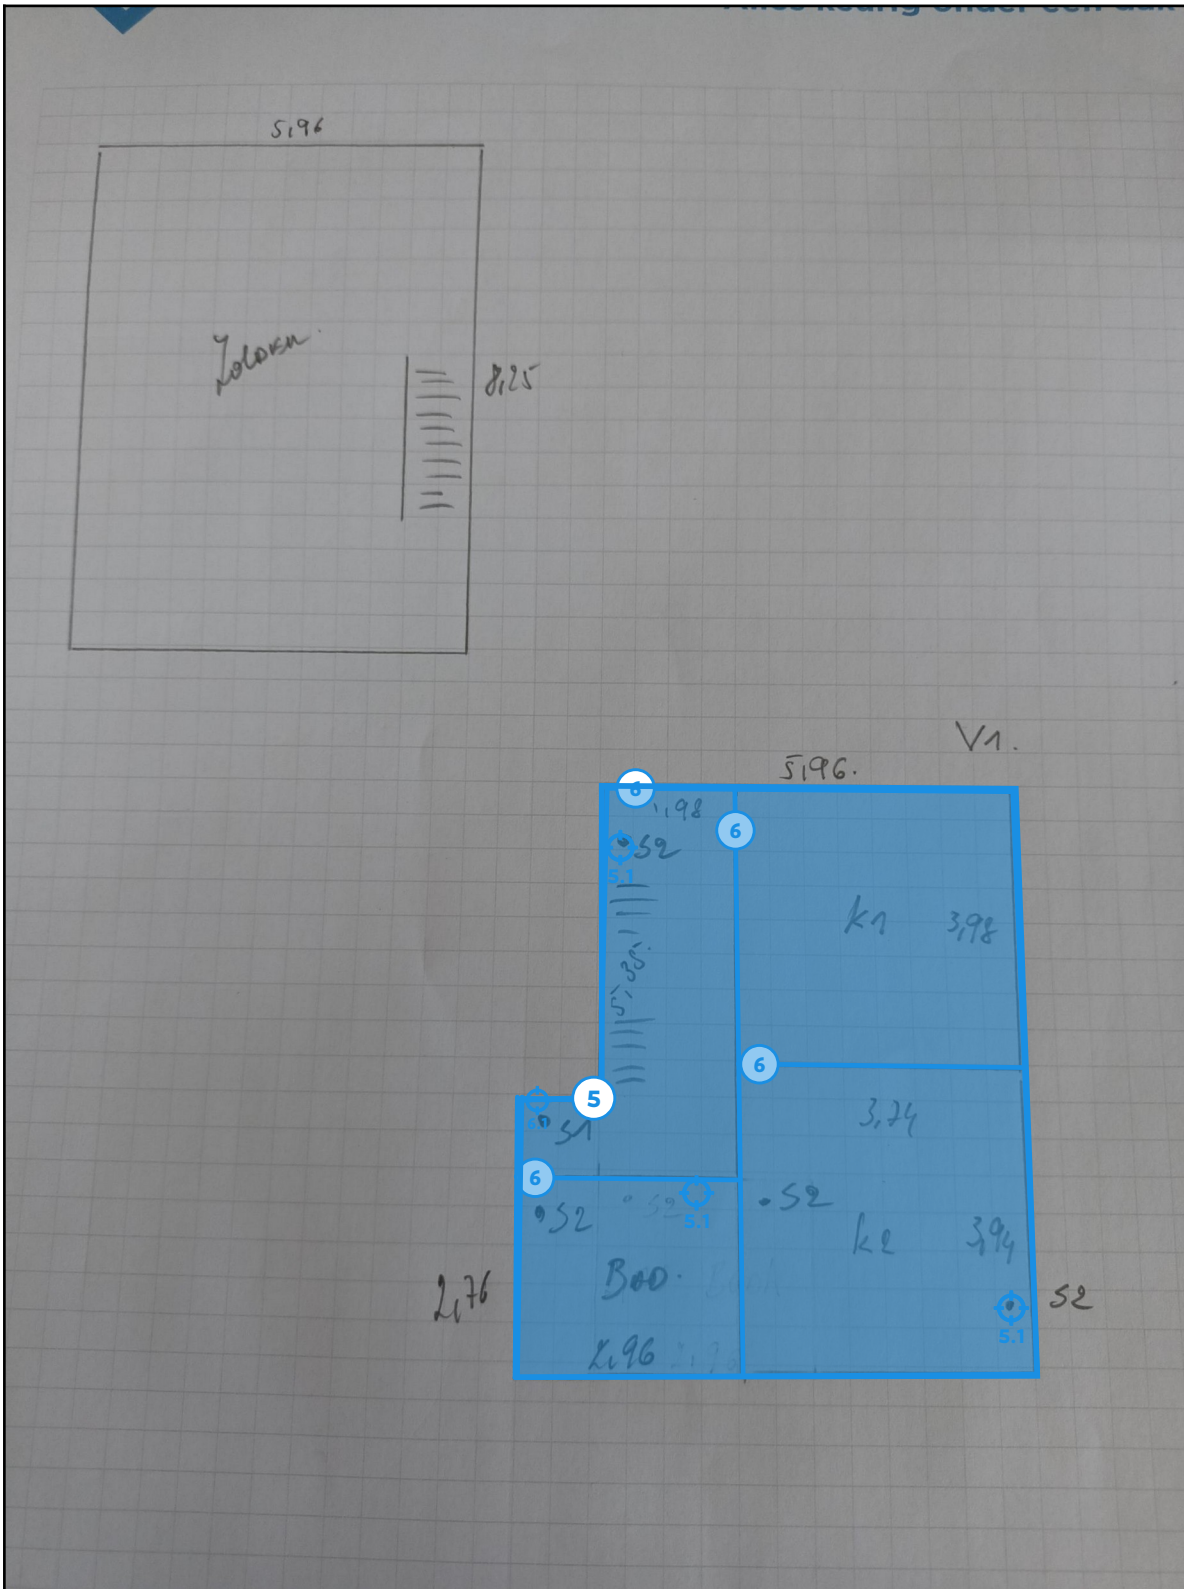
Plan 1.2: Plan verdiep 1 en zolder

5. Pleisterwerk plafond	Geen asbest	-
5.1 Code: S2	Mengmonster	-
6. Pleisterwerk muren	Geen asbest	-
6.1 Code: S1	Mengmonster	-

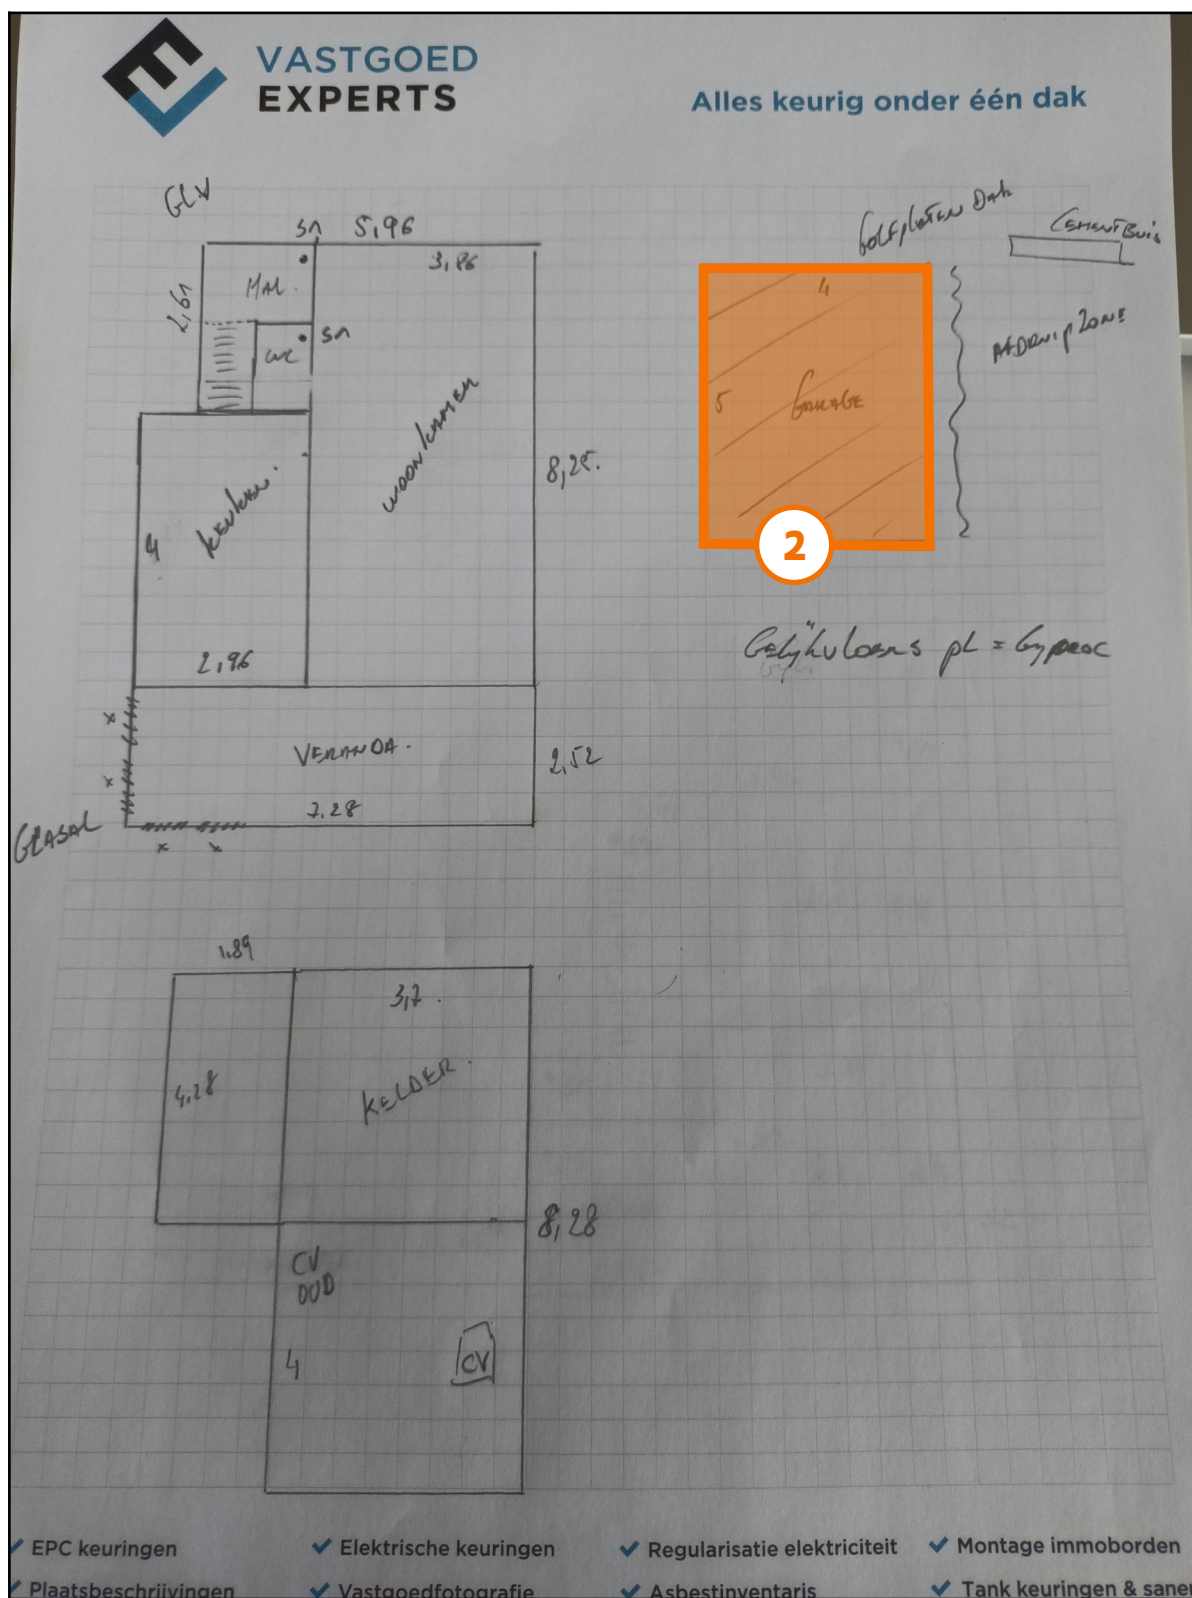
Plan 2.1: Plan gelijkvloers, kelder en garage

2. Golfplaten op dak garage.	Asbestmateriaal	Verwijderen
------------------------------	-----------------	-----------------------------

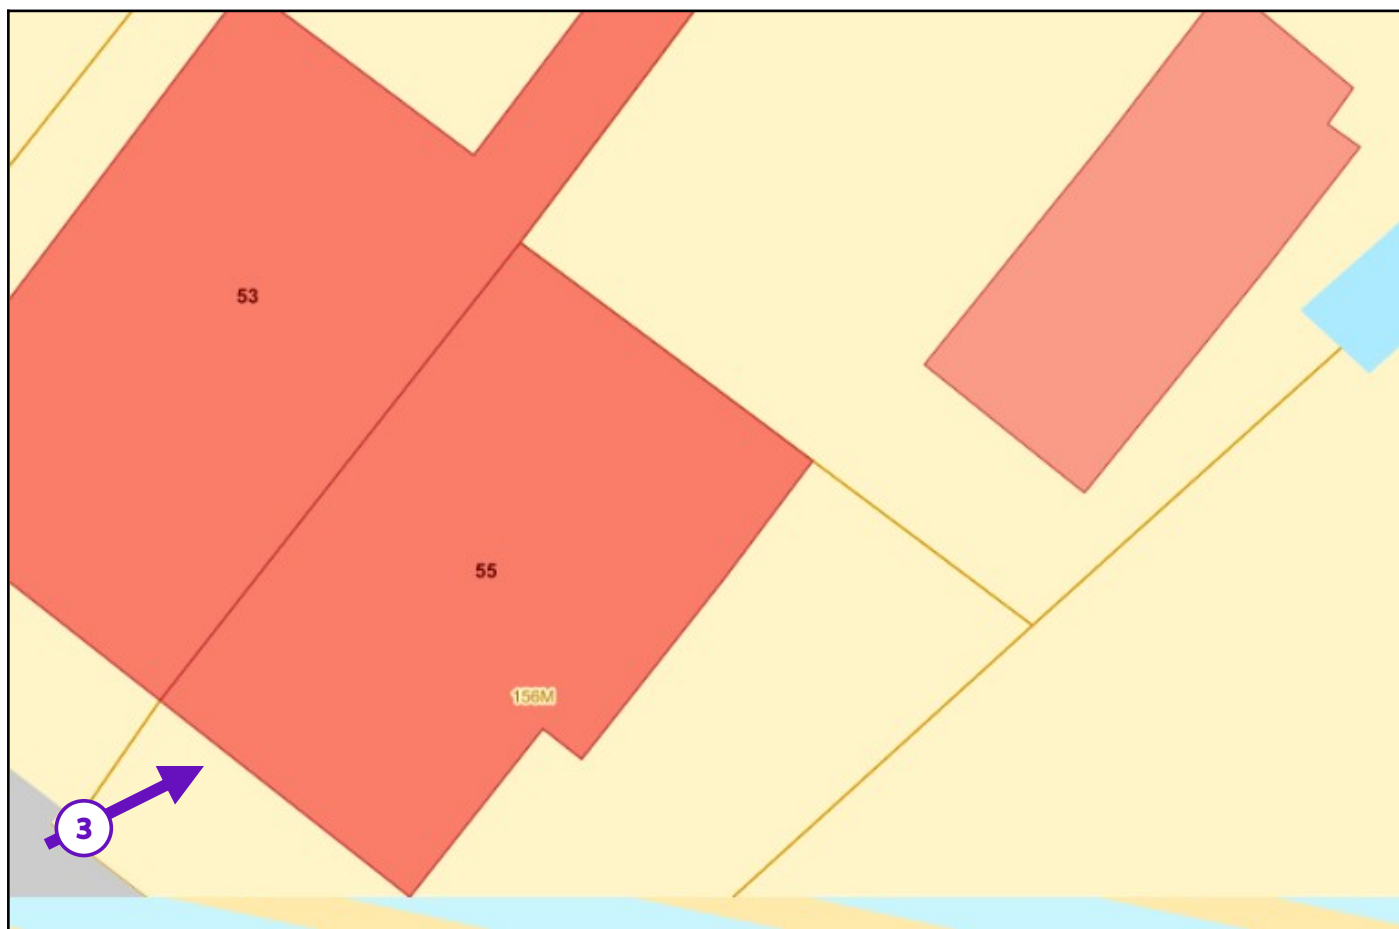
Plan 3.1: Vaststellingen buiten de constructies

Beschrijving	Type	Actie
3. Bloempot voortuin huis.	Roerend goed	-

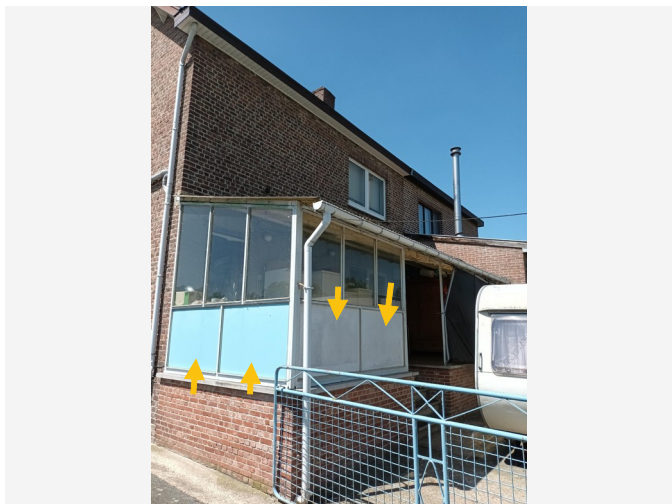
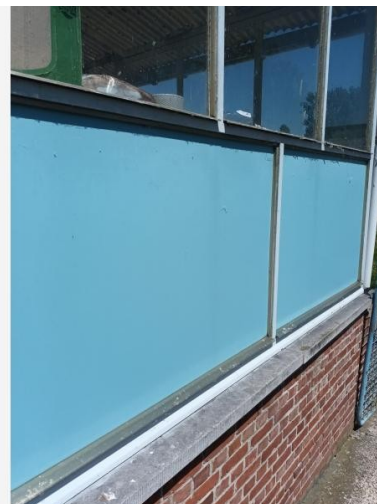
Het asbestmateriaal valt onder de mijlpaal van 2040.

Eindbeoordeling materiaalrisico	Verhoogd materiaalrisico en/of verhoogde kans op vezelvrijgave
---------------------------------	----------------------------------------------------------------

Gebondenheid	Categorie 1: hechtgebonden in oorsprong
Asbestsoort (vezeltype)	Crocidoliet aanwezig
Asbestconcentratie	Laag (< 50%)
Afschermingsgraad van het gehele materiaal	Geheel of deels (ook) vrij aan de binnenlucht
Toestand van het materiaal	Licht beschadigd, licht verweerd. Intact materiaal type Pical – asbestboard of categorie III 'gebondenheid'

Beschrijving	Glascal panelen aan de veranda.
Omgeving	Grenst aan binnen- en buitenlucht
Primaire drager	Wandopening verticaal (raam, deur, ...)
Asbestmateriaal	Plaat, paneel, tablet - Geëmailleerd, type Glascal
Bindmiddel van asbestmateriaal	Cement
Gebondenheid op basis van bindmiddel	Hecht
Hoeveelheid (oppervlakte - dikte - aantal)	• 4,00 m ² - 0,50 cm - 1 stuk
Totaal volume	0,02 m ³
Eenvoudig bereikbaar	Ja
Bevestigingswijze	<ul style="list-style-type: none">• Geklemd• Verlijmd, ingegoten, versmeerd

- Zorg voor een veilig beheer en verwijder dit asbestmateriaal wanneer het bij werken eenvoudig bereikbaar wordt. Controleer de toestand jaarlijks op wijzigingen.

- Eenvoudige handelingen: mag via doe-het-zelf of door werknemer(s) met opleidingsattest eenvoudige handelingen
-bij vervangen van de ramen kan de Glasal mee verwijderd worden door de plaatsers van nieuw raamwerk. Alle werknemer(s) moeten wel beschikken over een opleidingsattest eenvoudige handelingen 8u. Verwijdering dmv puntafzuiging met een hepa stofzuiger. Oud raamwerk wordt gerecycleerd, er mogen geen restanten aan het raamwerk achter blijven.

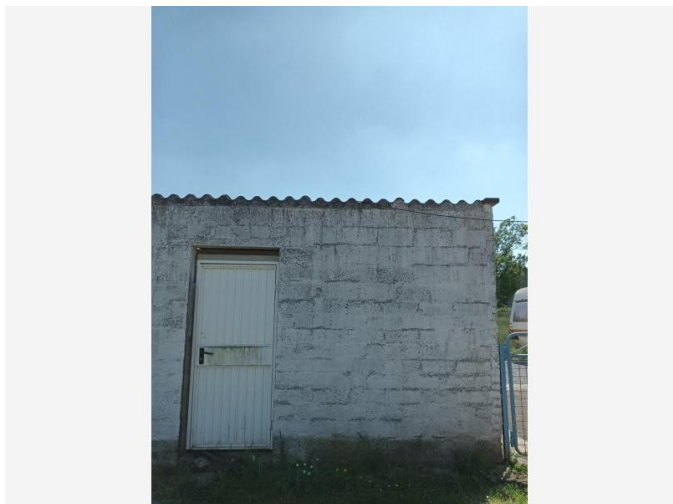
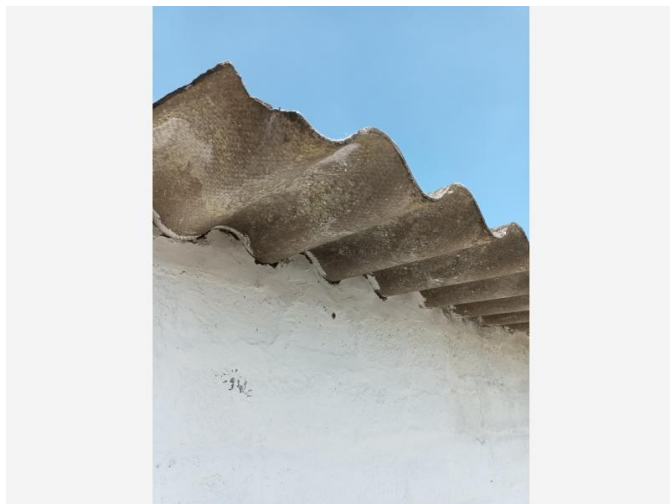
Het asbestmateriaal valt onder de mijlpaal van 2034.

Eindbeoordeling materiaalrisico	Verhoogd materiaalrisico en/of verhoogde kans op vezelvrijgave
---------------------------------	----------------------------------------------------------------

Gebondenheid	Categorie 1: hechtgebonden in oorsprong
Asbestsoort (vezeltype)	Crocidoliet aanwezig
Asbestconcentratie	Laag (< 50%)
Afschermingsgraad van het gehele materiaal	Geheel of deels (ook) vrij aan de binnenlucht
Toestand van het materiaal	Licht beschadigd, licht verweerd. Intact materiaal type Pical – asbestboard of categorie III 'gebondenheid'

Beschrijving	Golfplaten op dak garage.
Omgeving	Grenst aan binnen- en buitenlucht
Primaire drager	Schuin dak
Asbestmateriaal	Dak- en gevelbekleding - Golfplaat

- Zorg voor een veilig beheer en verwijder dit asbestmateriaal wanneer het bij werken eenvoudig bereikbaar wordt. Controleer de toestand jaarlijks op wijzigingen.
- Hemelwater dat afspoelt van asbestcement daken of gevels kan asbestdeeltjes bevatten. Gebruik het enkel voor gesloten circuits (bv. spoelen toiletten). Reinig na het vervangen van het dak of de gevel de dakgoten en regenwaterput of -ton om asbesthoudend sediment of slib te verwijderen

- Eenvoudige handelingen: mag via doe-het-zelf of door werknemer(s) met opleidingsattest eenvoudige handelingen
-verwijdering: Eenvoudige handeling doe-het zelf

Indien mogelijk de ondervloer afdekken met folie . De platen kunnen voorzichtig verwijderd worden, de platen extra bevochtigen om stof te voorkomen + dragen van de nodige beschermingsmiddelen (mondmasker ffp3, handschoenen,tyvec) Bij de gemeente/containerpark afsluitzakken halen om dubbel in te pakken en af te voeren naar het containerpark of voorzichtig in container met asbestbag plaatsen

Indien platen in slechte staat zijn en kans bestaat op breken : Eenvoudige handeling opgeleid personeel , alle werknemer(s) moeten wel beschikken over een opleidingsattest eenvoudige handelingen 8u

Ondervloer afdekken , golfplaten voorzichtig verwijderen, extra fixeren, niet breken , niet gooien, onmiddellijk verpakken of voorzichtig in container met asbestbag plaatsen. De constructiebalken zullen ook gereinigd worden met vochtige doeken en hepa stofzuiger .

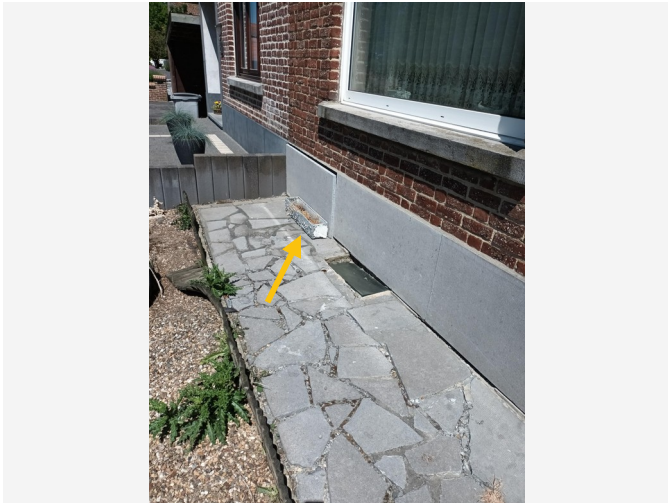
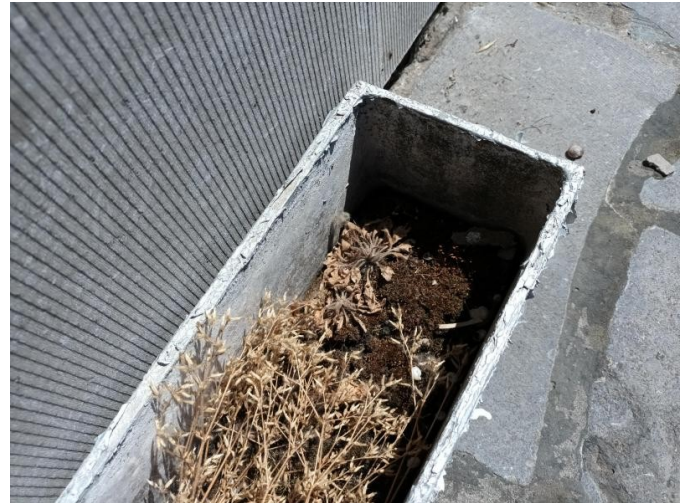
Eindbeoordeling materiaalrisico	Laag materiaalrisico en/of verlaagde kans op vezelvrijgave
---------------------------------	------------------------------------------------------------

Beschrijving	Bloempot voortuin huis.
Omgeving	Buiten
Primaire drager	Onderdelen - stock
Asbesttoepassing	Bak, reservoir, kuip, bloembak
Bindmiddel van asbesttoepassing	Cement
Gebondenheid op basis van bindmiddel	Hecht
Hoeveelheid (gewicht - aantal)	• 5,00 kg - 1 stuk
Totaal gewicht	5,00 kg
Identificatiemethode	Vaststelling zonder monsternamen
Destructieve handeling voor identificatie	Nee

- Verwijder deze asbesttoepassing zo snel mogelijk. Volg de toestand goed op.

- Eenvoudige handelingen: mag via doe-het-zelf of door werknemer(s) met opleidingsattest eenvoudige handelingen
Verwijdering : Eenvoudige handelingen: mag via doe-het-zelf of door werknemer(s) met opleidingsattest eenvoudige handelingen .

Voorzichtig op te nemen (handpicking), dubbel te verpakken en af te voeren naar een lokaal containerpark.
Gebruik van persoonlijke beschermingsmiddelen (tyvec, handschoenen en FFP 3 masker).

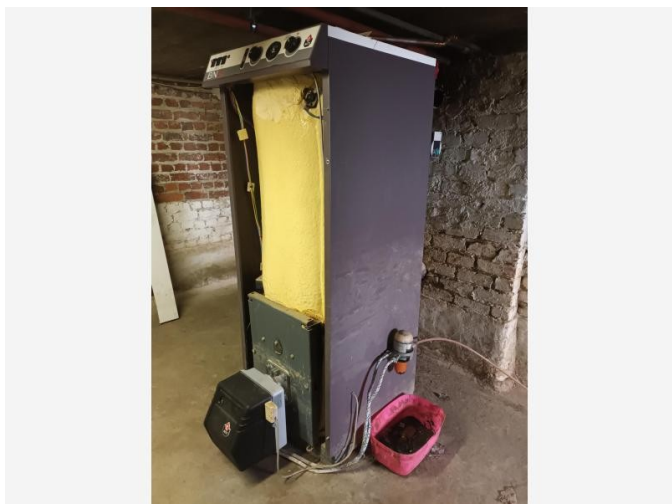
Vrije foto

De cv ketel in gebruik is van 2020 en de oude cv ketel is van 2003, beide zijn niet asbest verdacht.

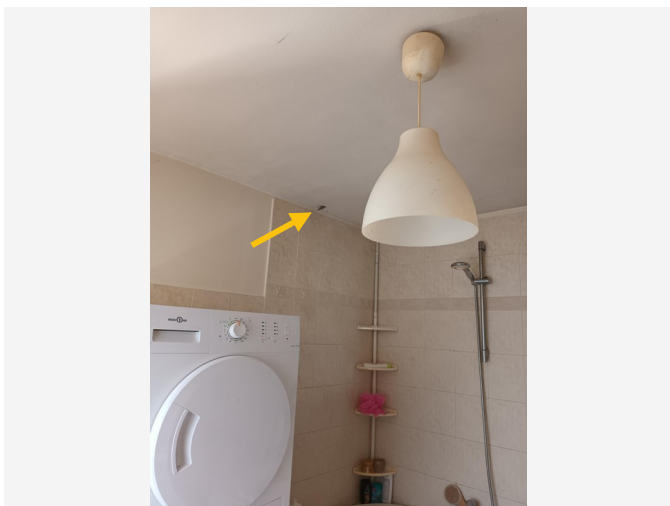
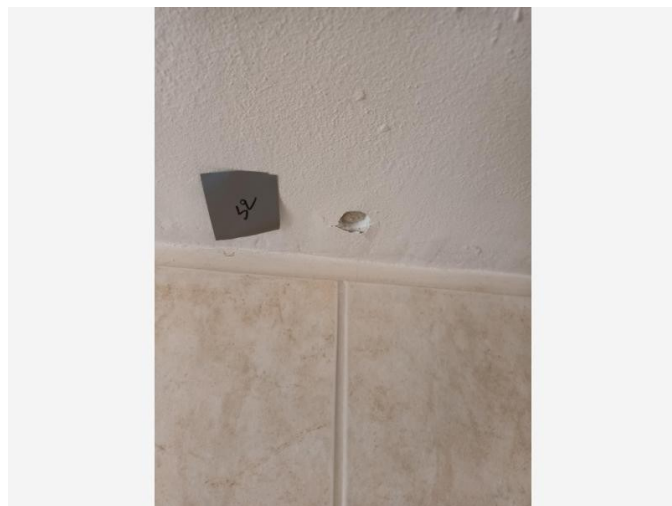
Fiche 5: Pleisterwerk plafond

Geen asbest

#	Type	Referentie	Resultaat
5.1	Mengmonster	S2	Geen asbest

Beschrijving	Pleisterwerk plafond
Omgeving	Binnen
Primaire drager	Plafond
Bindmiddel van materiaal	Gips - kalk

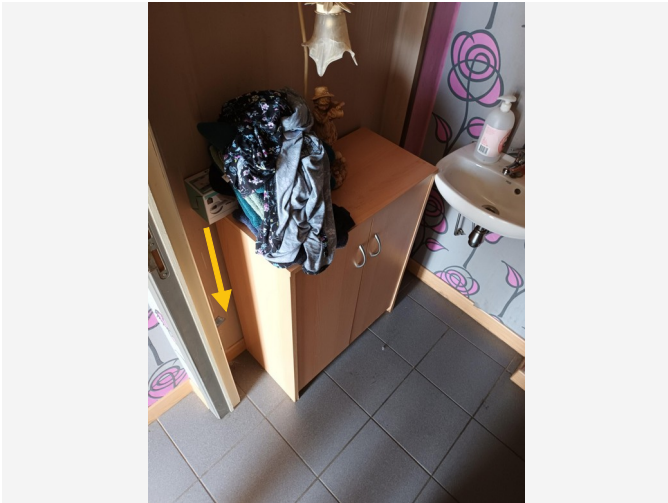
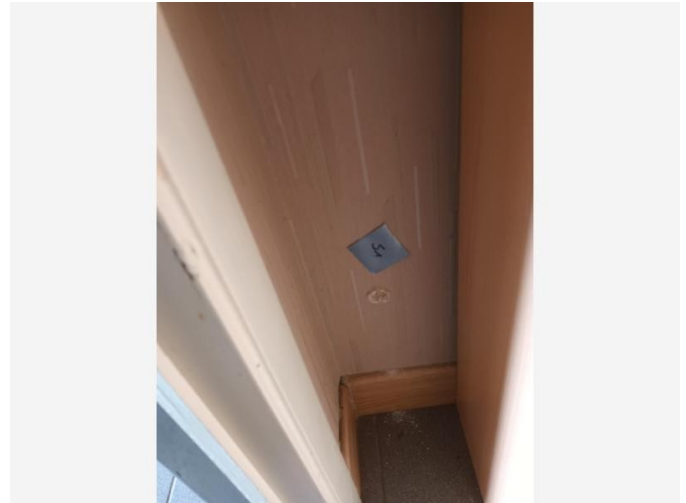
Geen asbest

#	Type	Referentie	Resultaat
6.1	Mengmonster	S1	Geen asbest

Beschrijving	Pleisterwerk muren
Omgeving	Binnen
Primaire drager	Binnenwand
