Asbestinventarisatetest

Geuzenveld 13, 3210 Lubbeek

Attestnummer : 20231207-000248.000

Asbestveilig

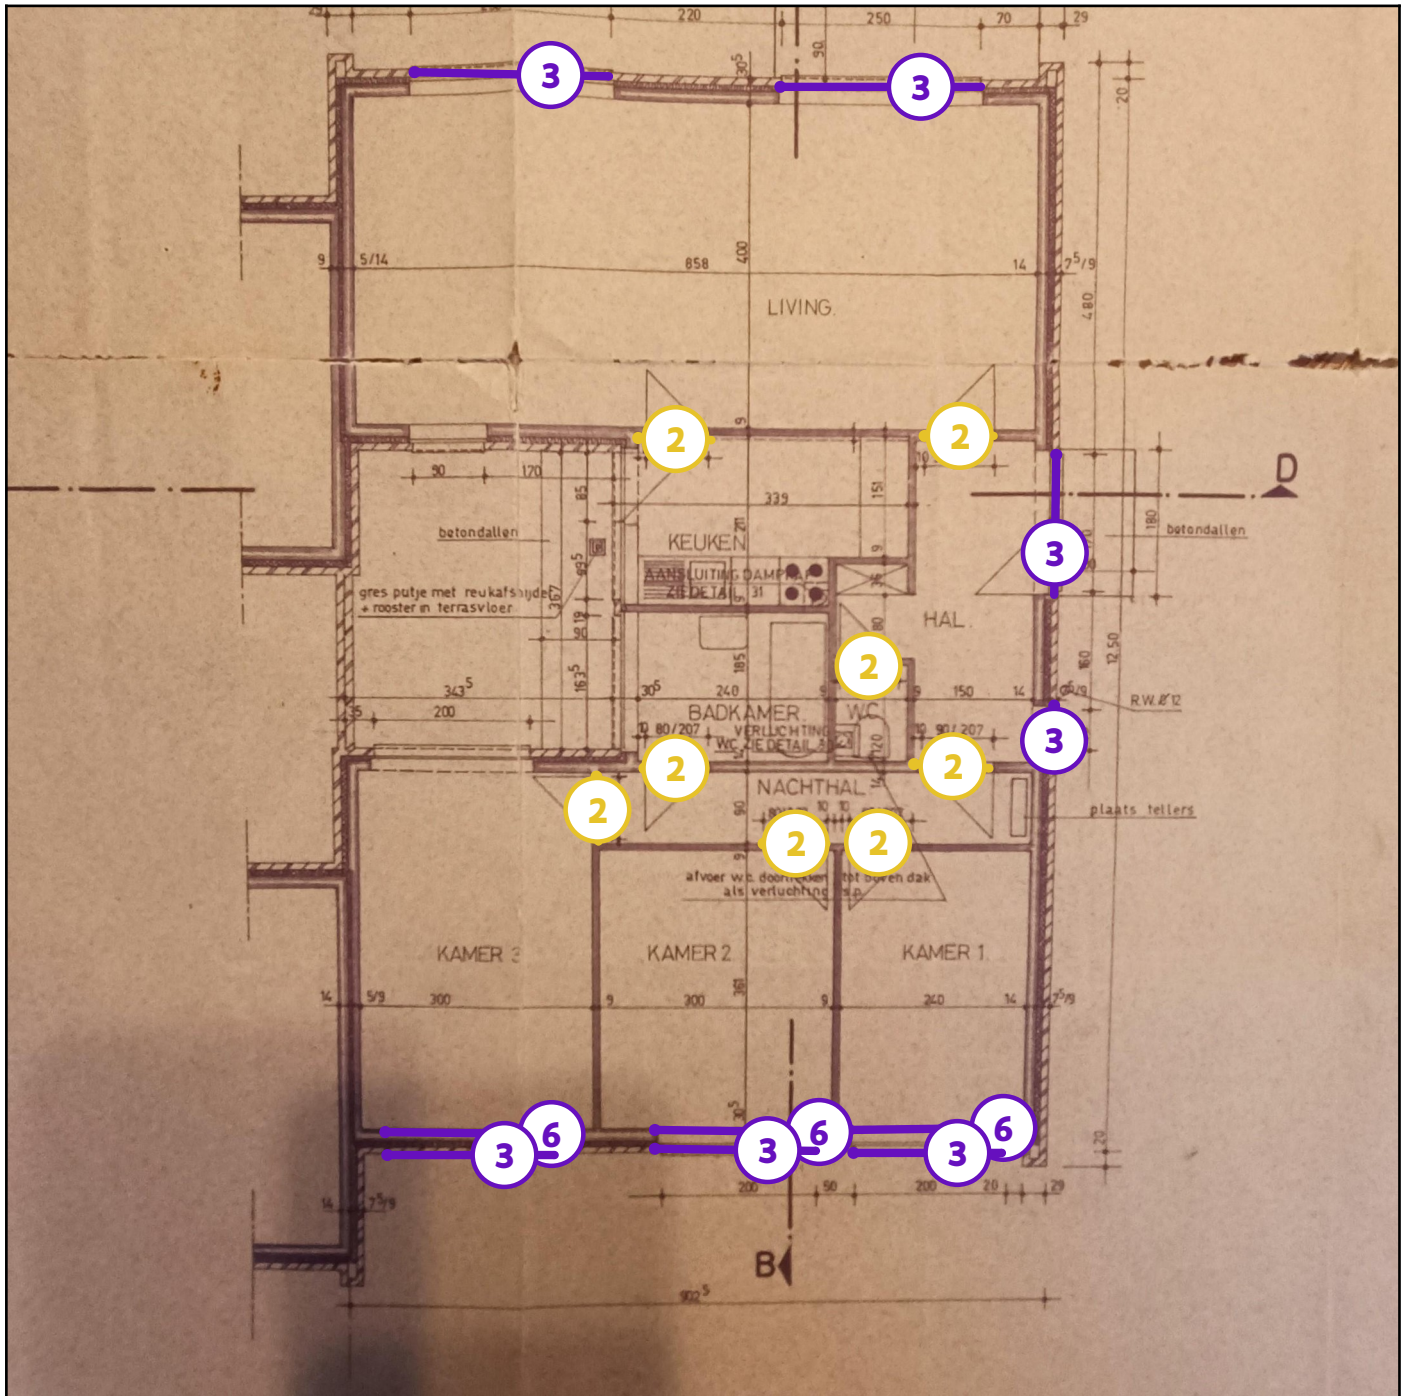
Plan 1.2: Gelijkvloers

Beschrijving	Type	Actie
2. Massal deurdorpels	Asbestmateriaal	Zorgvuldig beheren
3. Mastiek rond ramen	Advies	-
6. Venstertabletten binnen voorgevel	Advies	-

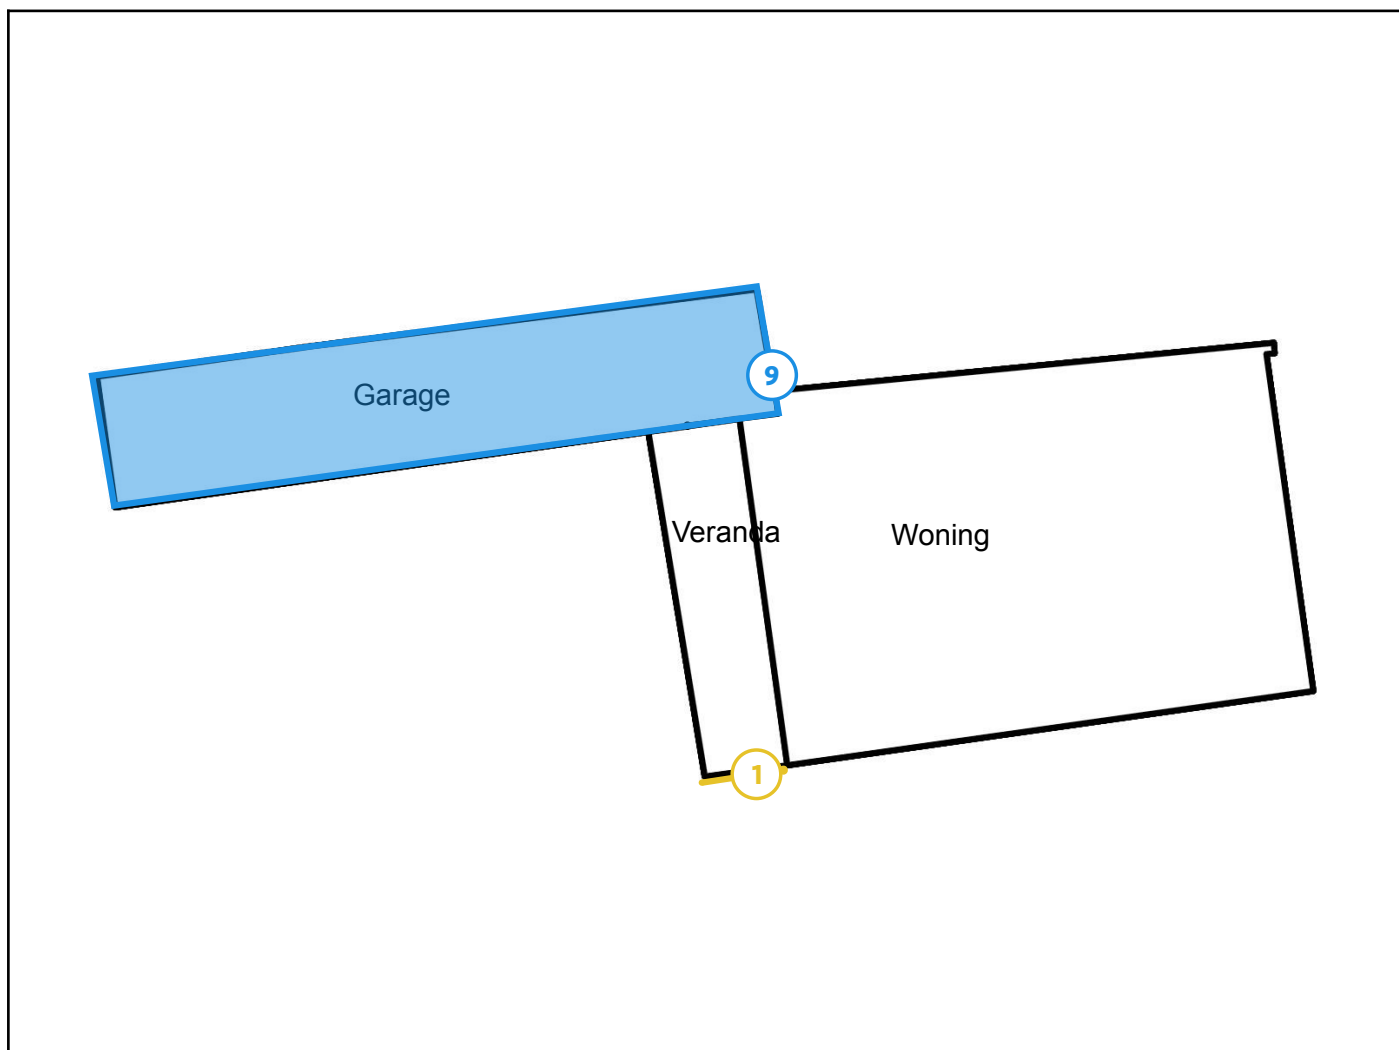
Plan 1.5: Woning plan

Beschrijving	Type	Actie
1. Dekstenen op muur (gemeenschappelijk)	Asbestmateriaal	Zorgvuldig beheren
9. Roofing plat dak	Geen asbest	-

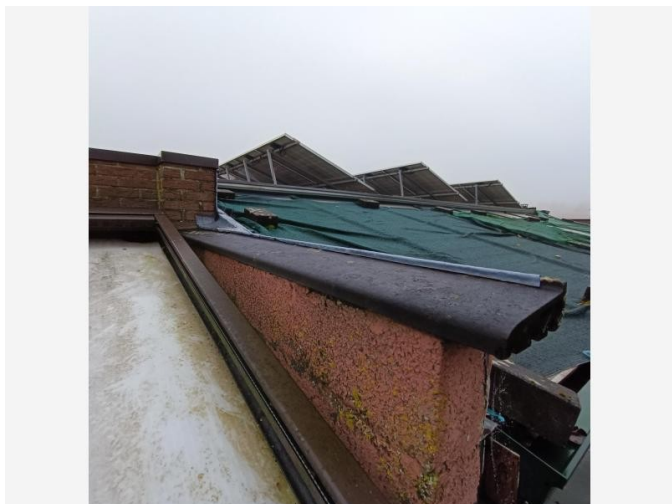
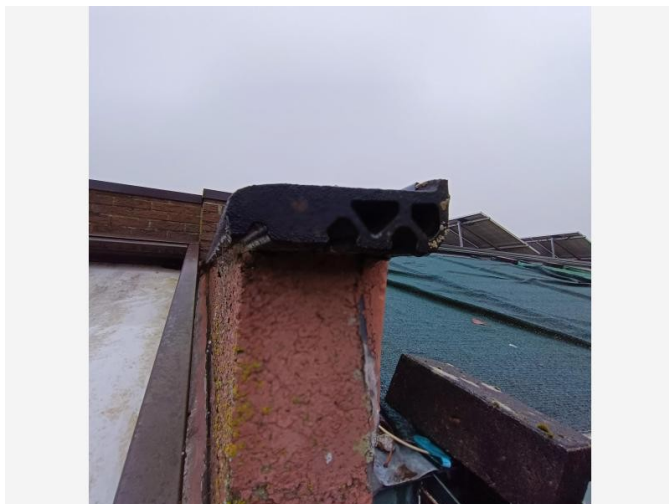
Het asbestmateriaal valt onder de mijlpaal van 2040.

Eindbeoordeling materiaalrisico	Laag materiaalrisico en/of verlaagde kans op vezelvrijgave
---------------------------------	--

Gebondenheid	Categorie 1: hechtgebonden in oorsprong
Asbestsoort (vezeltype)	Crocidoliet aanwezig
Asbestconcentratie	Laag (< 50%)
Afschermingsgraad van het gehele materiaal	Geheel of deels vrij aan de buitenlucht
Toestand van het materiaal	Onbeschadigd, niet verweerd

Beschrijving	Dekstenen op muur (gemeenschappelijk)
Omgeving	Buiten
Primaire drager	Afboording, omheining...
Asbestmateriaal	Deksteen, muurkap - Hol
Bindmiddel van asbestmateriaal	Cement
Gebondenheid op basis van bindmiddel	Hecht
Hoeveelheid (oppervlakte - dikte - aantal)	• 1,00 m ² - 4,00 cm - 1 stuk
Totaal volume	0,04 m ³
Eenvoudig bereikbaar	Ja
Bevestigingswijze	• Verlijmd, ingegoten, versmeerd
Identificatiemethode	Vaststelling zonder monsternamen

- Zorg voor een veilig beheer. Vermijd het beschadigen van het asbestmateriaal. Controleer de toestand jaarlijks op wijzigingen.

- Eenvoudige handelingen: mag via doe-het-zelf of door werknemer(s) met opleidingsattest eenvoudige handelingen
De dekstenen kunnen voorzichtig losgebeiteld worden, extra bevochtigen om stof te voorkomen + dragen van de nodige beschermingsmiddelen (mondmasker ffp3, handschoenen, tyvec) verpakken in plastic folie en afvoeren naar het containerpark als hechtgebonden asbestafval.

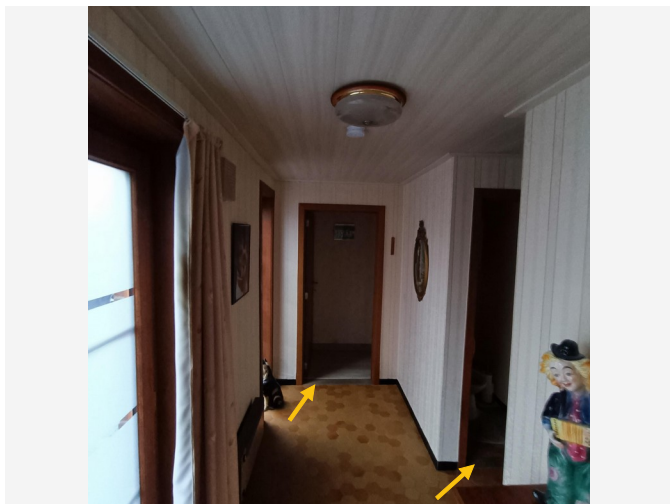
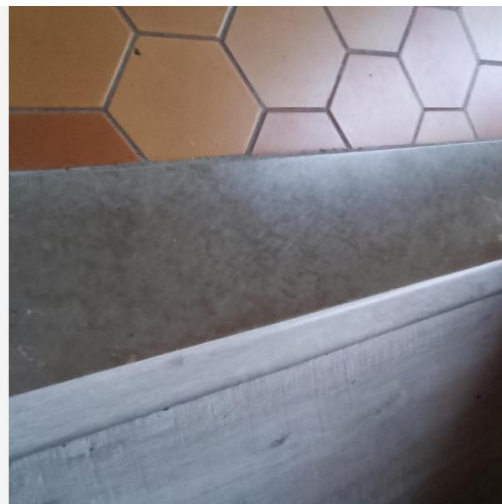
Het asbestmateriaal valt onder de mijlpaal van 2040.

Eindbeoordeling materiaalrisico	Zeer laag materiaalrisico en/of zeer lage kans op vezelvrijgave
---------------------------------	---

Gebondenheid	Categorie 1: hechtgebonden in oorsprong
Asbestsoort (vezeltype)	Alleen chrysotiel
Asbestconcentratie	Laag (< 50%)
Afschermingsgraad van het gehele materiaal	Geheel of deels (ook) vrij aan de binnenlucht
Toestand van het materiaal	Onbeschadigd, niet verweerd

Beschrijving	Massal deurorpels
Omgeving	Binnen
Primaire drager	Vloer
Asbestmateriaal	Plaat, paneel, tablet - Type Massal
Bindmiddel van asbestmateriaal	Cement
Gebondenheid op basis van bindmiddel	Hecht
Hoeveelheid (oppervlakte - dikte - aantal)	• 2,40 m ² - 3,00 cm - 1 stuk
Totaal volume	0,072 m ³
Eenvoudig bereikbaar	Ja
Bevestigingswijze	• Geklemd • Verlijmd, ingegoten, versmeerd

- Zorg voor een veilig beheer. Vermijd het beschadigen van het asbestmateriaal. Controleer de toestand jaarlijks op wijzigingen.

- Eenvoudige handelingen: mag via doe-het-zelf of door werknemer(s) met opleidingsattest eenvoudige handelingen
De dorpels kunnen voorzichtig losgebeiteld worden, extra bevochtigen om stof te voorkomen + dragen van de nodige beschermingsmiddelen (mondmasker ffp3, handschoenen, tyvec) verpakken in plastic folie en afvoeren naar het containerpark als hechtgebonden asbestafval.

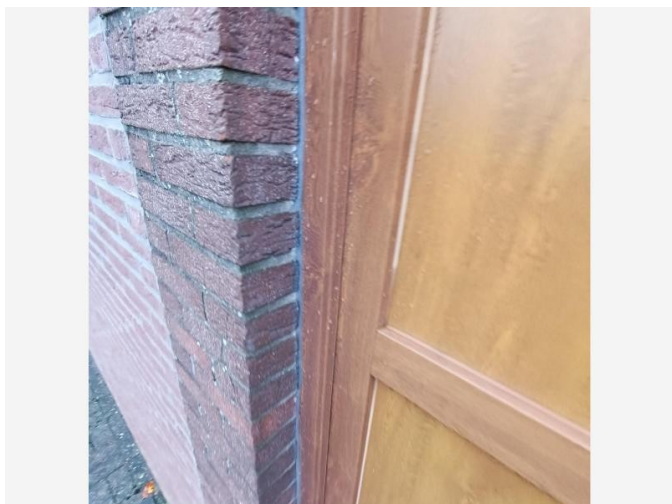
Vrije foto

De mastiek werd gecontroleerd en als niet-asbesthoudend beschouwd. (zacht en elastisch)

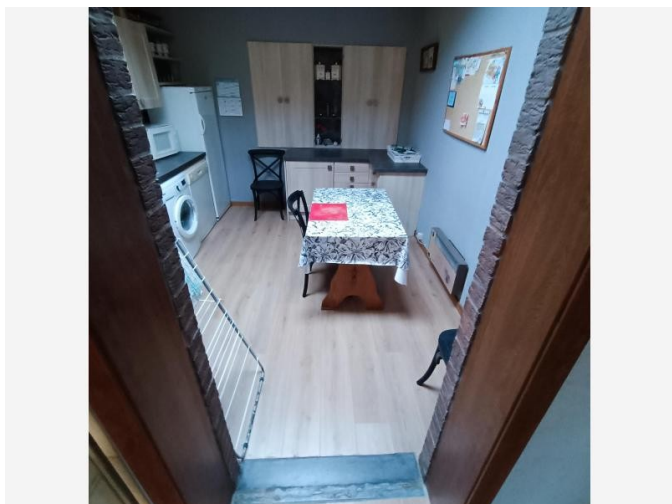
Vrije foto

Het is niet gekend of er pleisterwerk aanwezig is achter de valse wanden, te controleren bij werken. Bij renovatiewerken in het oog te houden of er geen asbestverdachte lagen aanwezig zijn.

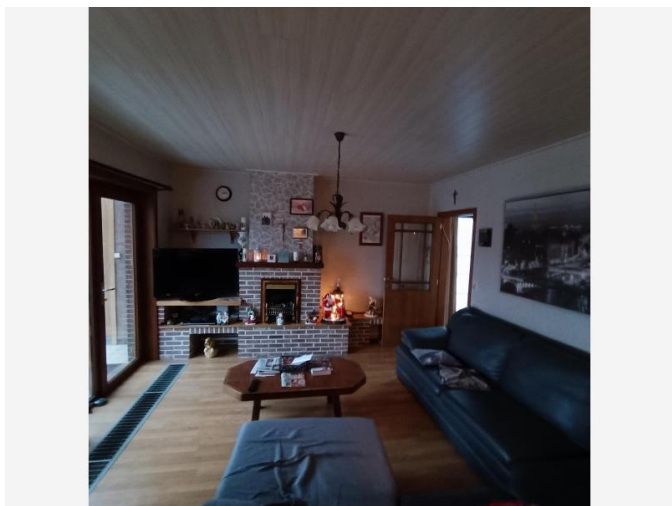
Vrije foto

Het is niet gekend of er pleisterwerk aanwezig is onder de valse plafonds, te controleren bij werken

Ook is hierdoor staalname pleisterwerk plafond niet mogelijk.

Bij renovatiewerken in het oog te houden of er geen asbestverdachte lagen aanwezig zijn.

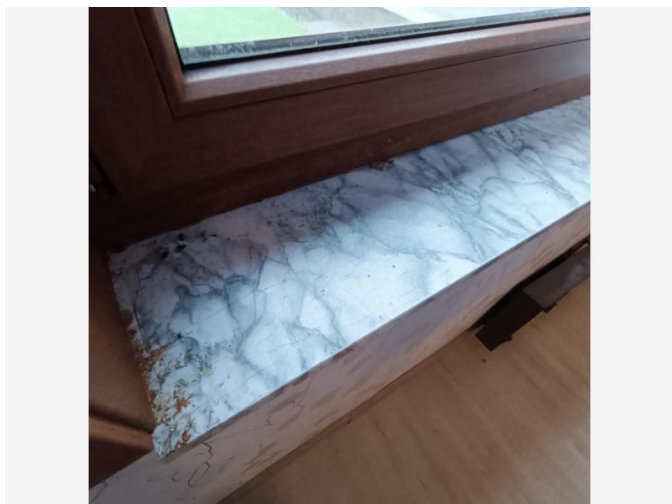
Vrije foto

Aan de binnenkant van de woning langs de voorgevel zijn er witte venstertabletten zichtbaar, het is niet duidelijk om er een duidelijk oordeel over te vellen. De tabletten zijn bekleed met een vinyl- / plasticlaag.

Bij renovatiewerken in het oog te houden, eventueel extra staalname of deze mee verwijderen met de 'Massal' deurdorpels.

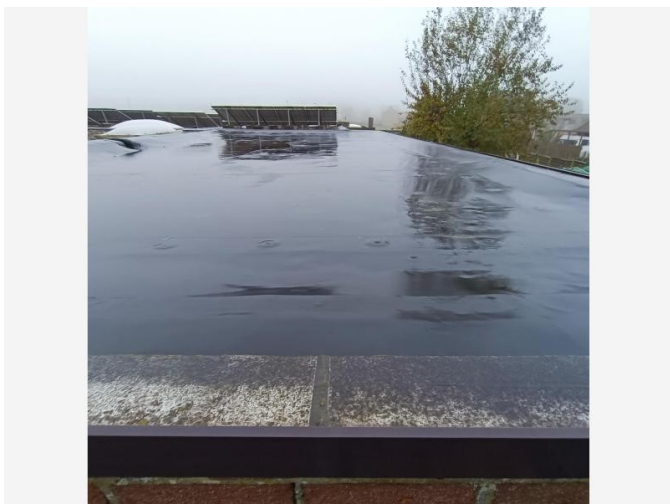
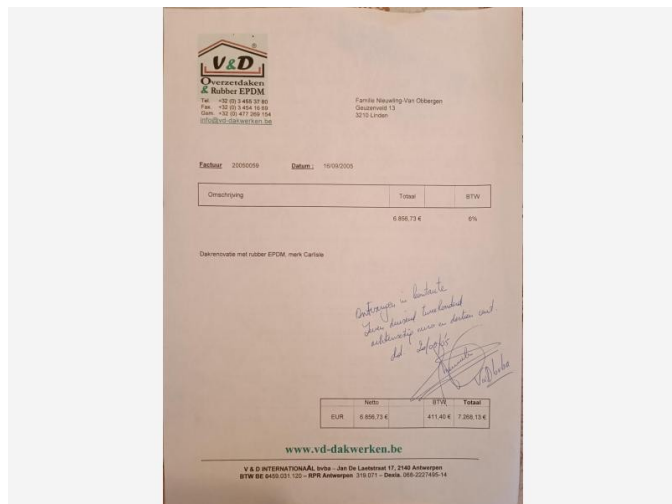
Geen asbest

Opmerking	<p>Op het plat dak van de woning is er een Epdm folie zichtbaar: niet-asbestverdacht.</p> <p>Deze is geplaatst in 2005, zie facturen in bijlage.</p> <p>Het is niet duidelijk of er asbestverdachte onderlagen aanwezig zijn. Extra controle/staalname aangewezen bij renovatiewerken.</p>
------------------	--

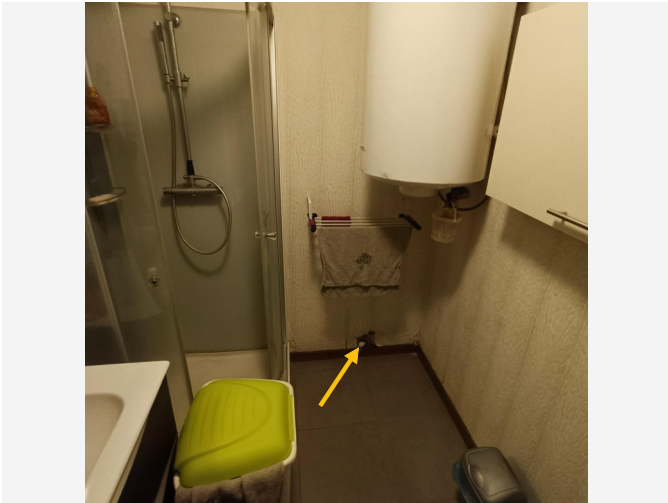
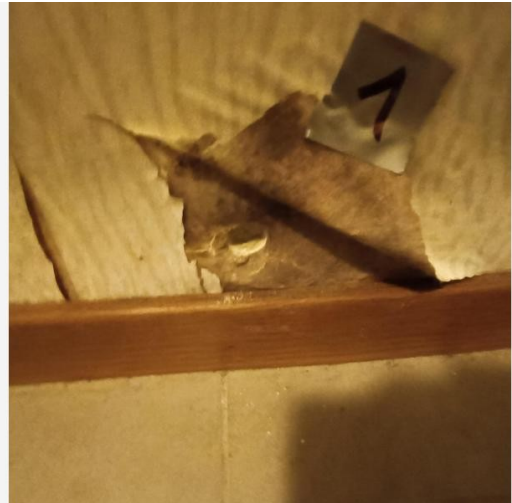
Fiche 8: Pleisterwerk muur

Geen asbest

#	Type	Referentie	Resultaat
8.1	Mengmonster	1	Geen asbest

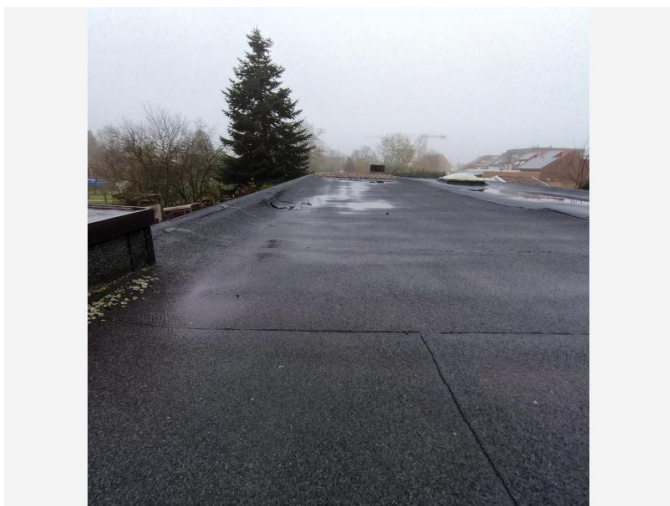
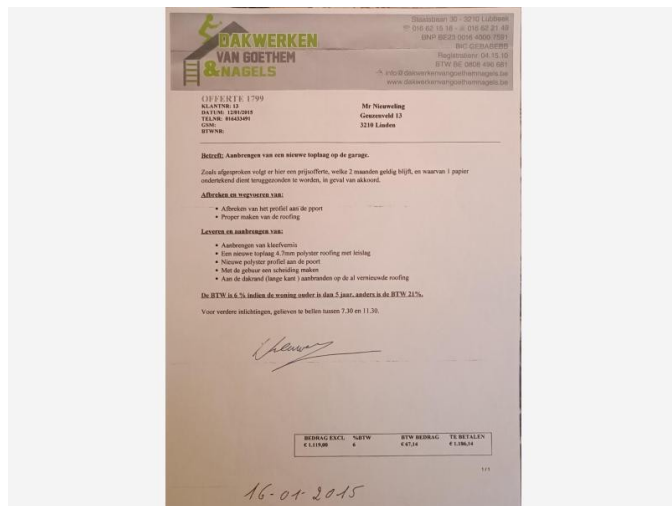
Fiche 9: Roofing plat dak

Geen asbest

In 2015 is de roofing op het plat dak van de garage vernieuwd geweest: zie factuur in bijlage.

Het is niet duidelijk of er asbestverdachte onderlagen aanwezig zijn. Extra controle/staalname aangewezen bij renovatiewerken.
