# Asbestinventarisatetest

Jozef Ginisstraat 37, 3060 Bertem

Attestnummer : 20231029-000088.000

Uitgegeven op : 29.10.2023

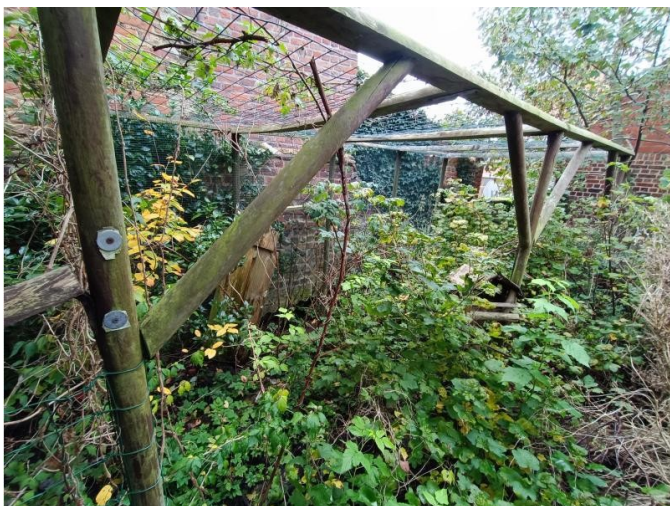
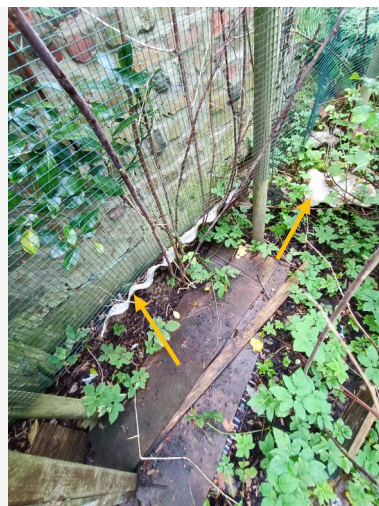
**Dringend verwijderen**

Beschrijving	Golfplaten
Type afvalstof	Betreft stock-voorraad of gedemonteerde asbestmaterialen
Aanwezige resten	Naast het kippenhok liggen er 2 stukken golfplaat. Eventueel zijn er nog enkele verstopt onder de overwoekerende vegetatie.
Omgeving	Buiten
Primaire drager	Schuin dak
Asbestmaterialen	<ul style="list-style-type: none"><li>Dak- en gevelbekleding - Golfplaat</li></ul>
Bindmiddel van asbestmateriaal	Cement
Gebondenheid op basis van bindmiddel	Hecht
Hoeveelheid (gewicht - aantal)	<ul style="list-style-type: none"><li>20,00 kg - 1 stuk</li></ul>
Totaal gewicht	20,00 kg
Eenvoudig bereikbaar	Ja
Identificatiemethode	Vaststelling zonder monsternamen

- Scherm in afwachting van verwijdering het asbestafval af van luchtstromingen en verstoring: bijvoorbeeld door het te verpakken, te fixeren, af te dekken, signalisatie - afbakening aan te brengen, ....

- Eenvoudige handelingen: mag via doe-het-zelf of door werknemer(s) met opleidingsattest eenvoudige handelingen  
Voorzichtig op te nemen (handpicking), dubbel te verpakken en af te voeren naar een lokaal containerpark.  
Gebruik van persoonlijke beschermingsmiddelen (tyvec, handschoenen en FFP 3 masker)

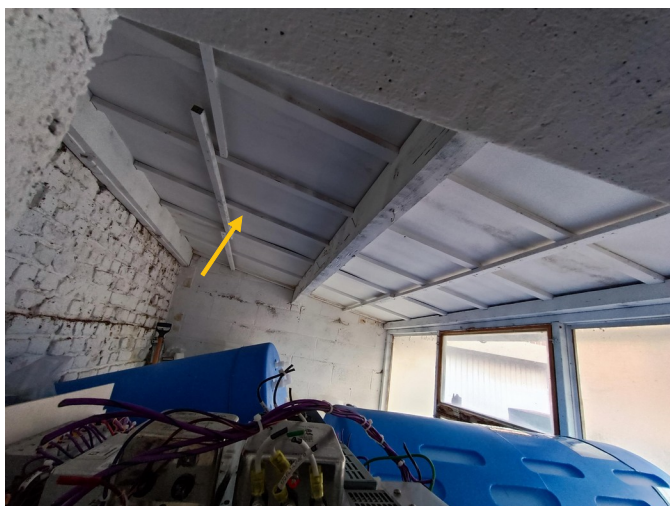
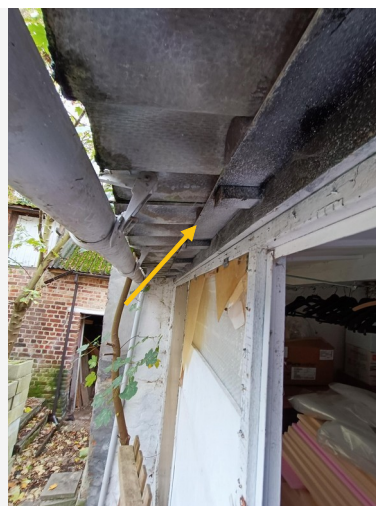
Verwijderen

Eindbeoordeling materiaalarisico	Laag materiaalarisico en/of verlaagde kans op vezelvrijgave
----------------------------------	---

Gebondenheid	Categorie 1: hechtgebonden in oorsprong
Asbestsoort (vezeltype)	Crocidoliet aanwezig
Asbestconcentratie	Laag (< 50%)
Afschermingsgraad van het gehele materiaal	Geheel of deels (ook) vrij aan de binnenlucht
Toestand van het materiaal	Onbeschadigd, niet verweerd

Beschrijving	Cement onderdakplaten bijgebouw
Omgeving	Grenst aan binnen- en buitenlucht
Primaire drager	Schuin dak
Asbestmateriaal	Dak- en gevelbekleding - Plaat
Bindmiddel van asbestmateriaal	Cement
Gebondenheid op basis van bindmiddel	Hecht
Hoeveelheid (oppervlakte - dikte - aantal)	• 13,00 m <sup>2</sup> - 1,00 cm - 1 stuk

- Zorg voor een veilig beheer. Vermijd het beschadigen van het asbestmateriaal. Controleer de toestand jaarlijks op wijzigingen.

- Eenvoudige handelingen: mag via doe-het-zelf of door werknemer(s) met opleidingsattest eenvoudige handelingen  
Samen met de golfplaten verwijderen die er bovenop liggen.

Dek de vloer af met plastic folie . Dragen van de nodige beschermingsmiddelen (mondmasker ffp3, handschoenen,tyvec )

Verwijder de dakpannen. Fixeer het plaatmateriaal , de asbesthoudende platen één voor één en in hun geheel verwijderen.

Niet gooien, niet breken. Reinig nadien de draagstructuur met vochtige doeken (+ stofzuiger met absoluutfilter kan niet gehoord worden dus voor een particulier niet mogelijk .)

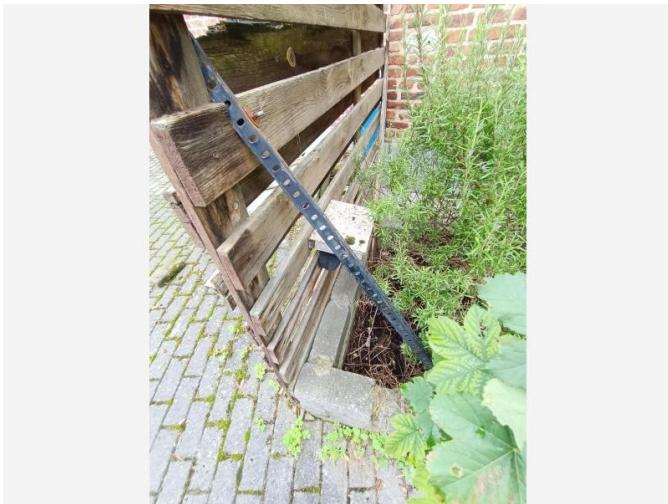
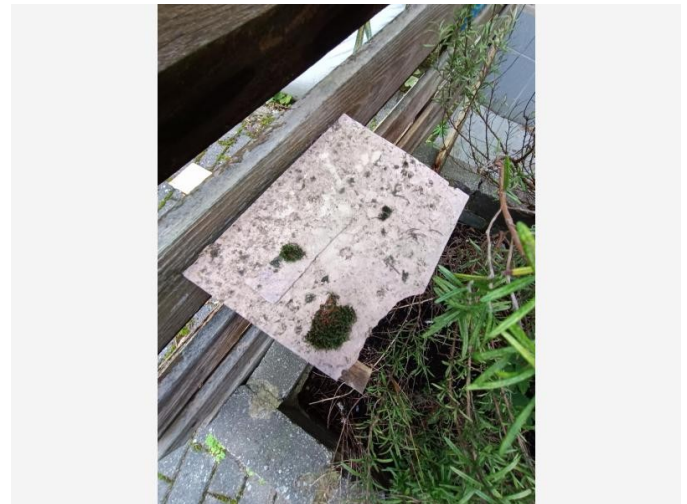
**Verwijderen**

Eindbeoordeling materiaalrisico	Verhoogd materiaalrisico en/of verhoogde kans op vezelvrijgave
---------------------------------	--

Gebondenheid	Categorie 1: hechtgebonden in oorsprong
Asbestsoort (vezeltype)	Crocidoliet aanwezig
Asbestconcentratie	Laag (< 50%)
Afschermingsgraad van het gehele materiaal	Geheel of deels vrij aan de buitenlucht
Toestand van het materiaal	Matig beschadigd, matig verweerd

Beschrijving	Cement plaatje boven buitenverlichting
Omgeving	Buiten
Primaire drager	Wand buitenschil
Asbestmateriaal	Dak- en gevelbekleding - Plaat
Bindmiddel van asbestmateriaal	Cement
Gebondenheid op basis van bindmiddel	Hecht
Hoeveelheid (oppervlakte - dikte - aantal)	• 0,30 m <sup>2</sup> - 1,00 cm - 1 stuk
Totaal volume	0,003 m <sup>3</sup>
Eenvoudig bereikbaar	Ja
Bevestigingswijze	• Geschroefd • Genageld, geniet

- Zorg voor een veilig beheer. Vermijd het beschadigen van het asbestmateriaal. Controleer de toestand jaarlijks op wijzigingen.

- Eenvoudige handelingen: mag via doe-het-zelf of door werknemer(s) met opleidingsattest eenvoudige handelingen  
Voorzichtig op te nemen (handpicking), dubbel te verpakken en af te voeren naar een lokaal containerpark.  
Gebruik van persoonlijke beschermingsmiddelen (tyvec, handschoenen en FFP 3 masker)

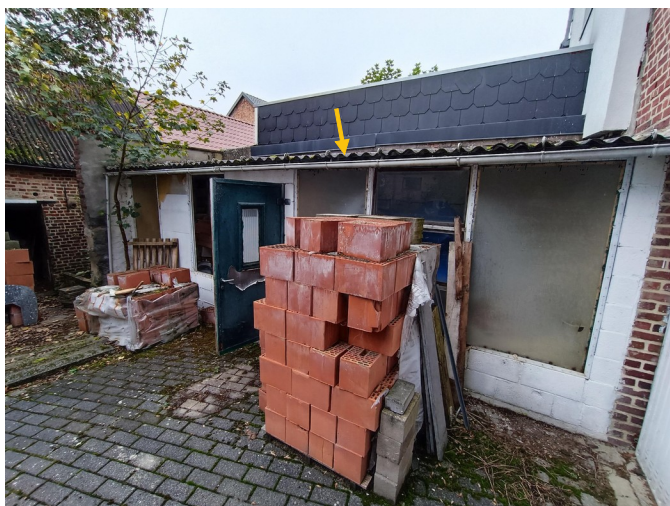
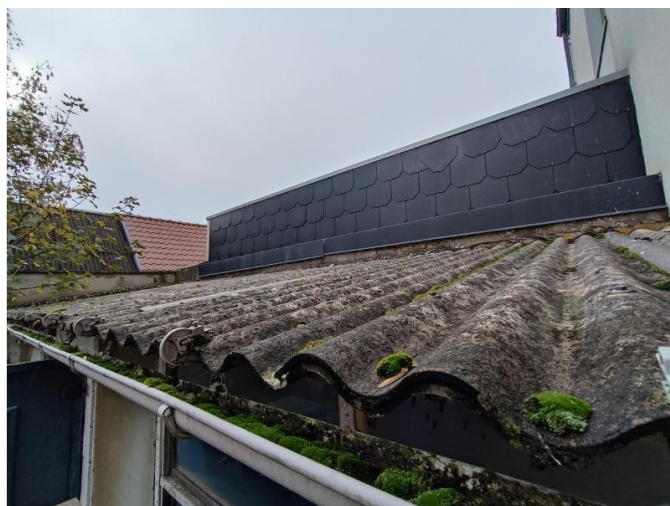
Verwijderen

Eindbeoordeling materiaalrisico	Verhoogd materiaalrisico en/of verhoogde kans op vezelvrijgave
---------------------------------	--

Gebondenheid	Categorie 1: hechtgebonden in oorsprong
Asbestsoort (vezeltype)	Crocidoliet aanwezig
Asbestconcentratie	Laag (< 50%)
Afschermingsgraad van het gehele materiaal	Geheel of deels vrij aan de buitenlucht
Toestand van het materiaal	Matig beschadigd, matig verweerd

Beschrijving	Golfplaten
Omgeving	Buiten
Primaire drager	Schuin dak
Asbestmateriaal	Dak- en gevelbekleding - Golfplaat
Bindmiddel van asbestmateriaal	Cement
Gebondenheid op basis van bindmiddel	Hecht
Hoeveelheid (oppervlakte - aantal)	• 30,00 m <sup>2</sup> - 1 stuk
Totale oppervlakte	30,00 m <sup>2</sup>
Eenvoudig bereikbaar	Ja

- Zorg voor een veilig beheer. Vermijd het beschadigen van het asbestmateriaal. Controleer de toestand jaarlijks op wijzigingen.

- Eenvoudige handelingen: mag via doe-het-zelf of door werknemer(s) met opleidingsattest eenvoudige handelingen  
Dragen van de nodige beschermingsmiddelen (mondmasker ffp3, handschoenen, tyvec )

Indien mogelijk de ondervloer afdekken , golfplaten voorzichtig verwijderen, extra fixeren, niet breken , niet gooien, onmiddellijk verpakken of voorzichtig in container met asbestbag plaatsen.

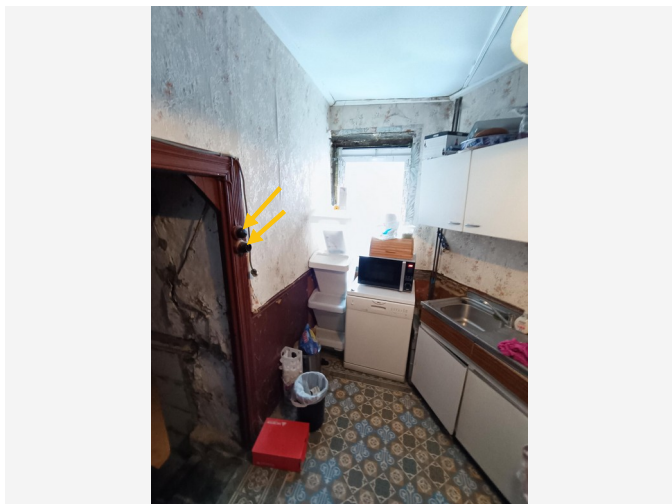
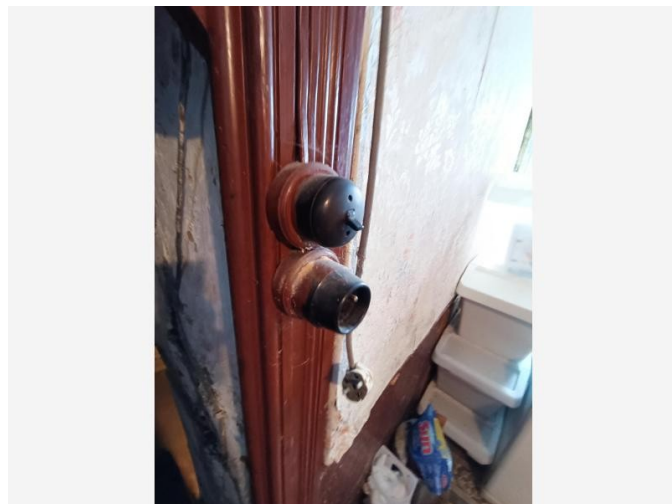
Zorgvuldig beheren

Eindbeoordeling materiaalisico	Laag materiaalisico en/of verlaagde kans op vezelvrijgave
--------------------------------	---

Gebondenheid	Categorie 1: hechtgebonden in oorsprong
Asbestsoort (vezeltype)	Crocidoliet aanwezig
Asbestconcentratie	Laag (< 50%)
Afschermingsgraad van het gehele materiaal	Geheel of deels (ook) vrij aan de binnenlucht
Toestand van het materiaal	Onbeschadigd, niet verweerd

Beschrijving	Bakeliet toepassingen.
Omgeving	Binnen
Primaire drager	Communicatie en elektrische infrastructuur en uitrusting
Asbestmateriaal	Plaat, paneel, tablet - Type Bakeliet
Bindmiddel van asbestmateriaal	Kunststof of -hars
Gebondenheid op basis van bindmiddel	Hecht
Hoeveelheid (oppervlakte - dikte - aantal)	• 0,30 m <sup>2</sup> - 10,00 cm - 1 stuk
Totaal volume	0,03 m <sup>3</sup>
Eenvoudig bereikbaar	Ja
Bevestigingswijze	• Geschroefd
Identificatiemethode	Vaststelling zonder monsternamen

- Zorg voor een veilig beheer. Vermijd het beschadigen van het asbestmateriaal. Controleer de toestand jaarlijks op wijzigingen.

- Eenvoudige handelingen: mag via doe-het-zelf of door werknemer(s) met opleidingsattest eenvoudige handelingen  
Schakelaars, stopcontacten en andere gelijkaardige toepassingen kunnen eenvoudig losgeschroefd worden --> EH doe-het-zelf. Afgesloten of verzegelde kast --> EH opgeleid techniker personeel 8u basisopleiding asbest.

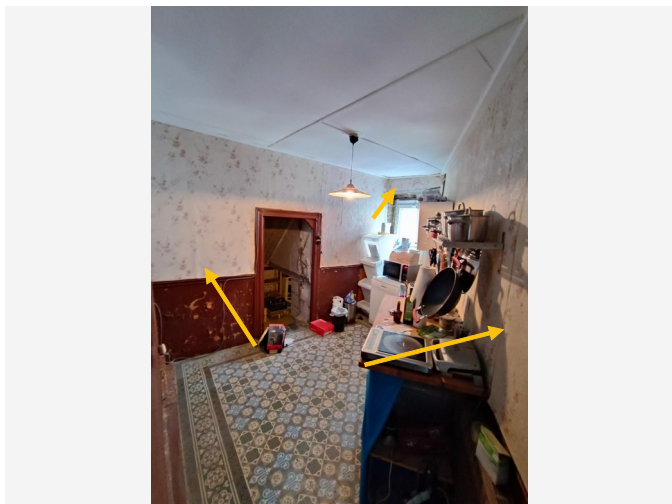
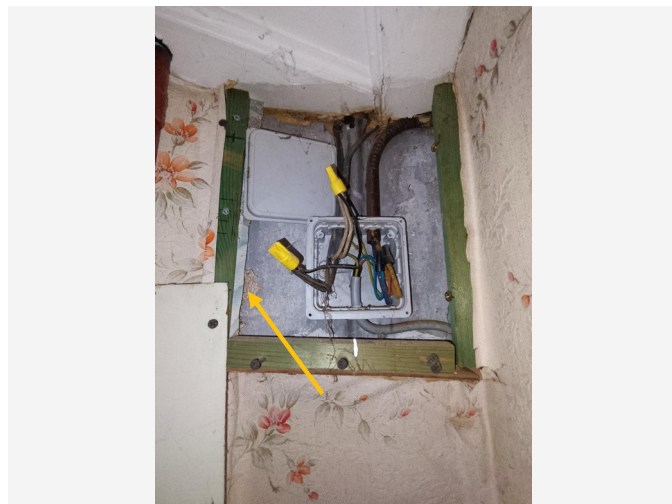
Zorgvuldig beheren

Eindbeoordeling materiaalrisico	Laag materiaalrisico en/of verlaagde kans op vezelvrijgave
---------------------------------	--

Gebondenheid	Categorie 1: hechtgebonden in oorsprong
Asbestsoort (vezeltype)	Crocidoliet aanwezig
Asbestconcentratie	Laag (< 50%)
Afschermingsgraad van het gehele materiaal	Geheel of deels (ook) vrij aan de binnenlucht
Toestand van het materiaal	Onbeschadigd, niet verweerd

Beschrijving	Cement wandplaten in keuken
Omgeving	Binnen
Primaire drager	Binnenwand
Asbestmateriaal	Dak- en gevelbekleding - Plaat
Bindmiddel van asbestmateriaal	Cement
Gebondenheid op basis van bindmiddel	Hecht
Hoeveelheid (oppervlakte - dikte - aantal)	• 29,00 m <sup>2</sup> - 1,00 cm - 1 stuk
Totaal volume	0,29 m <sup>3</sup>
Eenvoudig bereikbaar	Ja

- Zorg voor een veilig beheer. Vermijd het beschadigen van het asbestmateriaal. Controleer de toestand jaarlijks op wijzigingen.

- Eenvoudige handelingen: mag via doe-het-zelf of door werknemer(s) met opleidingsattest eenvoudige handelingen  
EH dragen van de nodige beschermingsmiddelen (mondmasker ffp3, handschoenen, tyvec ) De platen kunnen bijgevolg losgemaakt worden in hun geheel en verpakt en afgevoerd worden. Alle werknemer(s) moeten wel beschikken over een opleidingsattest eenvoudige handelingen 8u.

-indien bevestiging niet duidelijk: De saneerder zal de verwijderingsmethode motiveren in zijn werkplan. EH of HZ

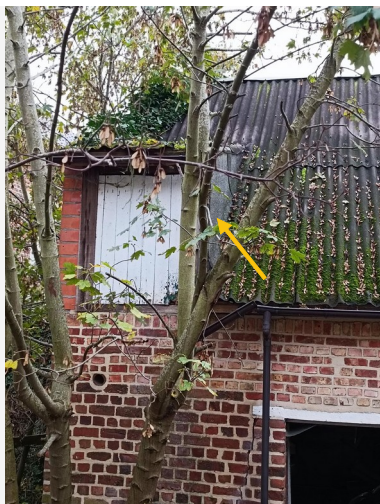
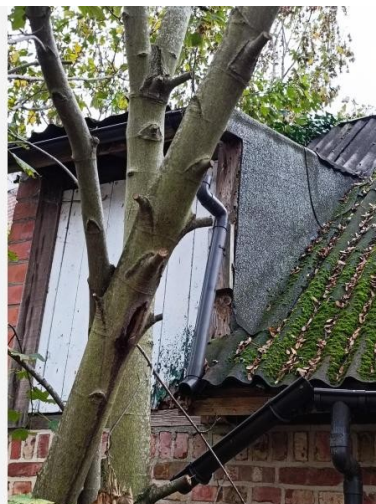
Zorgvuldig beheren

Eindbeoordeling materiaalrisico	Laag materiaalrisico en/of verlaagde kans op vezelvrijgave
---------------------------------	--

Gebondenheid	Categorie 1: hechtgebonden in oorsprong
Asbestsoort (vezeltype)	Crocidoliet aanwezig
Asbestconcentratie	Laag (< 50%)
Afschermingsgraad van het gehele materiaal	Geheel of deels vrij aan de buitenlucht
Toestand van het materiaal	Licht beschadigd, licht verweerd. Intact materiaal type Pical – asbestboard of categorie III 'gebondenheid'

Beschrijving	Roofing op dakkapel
Omgeving	Buiten
Primaire drager	Wand buitenschil
Asbestmateriaal	Dak- en gevelbekleding - Roofing
Bindmiddel van asbestmateriaal	Bitumen (roofing, teer, asfalt)
Gebondenheid op basis van bindmiddel	Hecht
Hoeveelheid (oppervlakte - aantal)	• 1,00 m <sup>2</sup> - 1 stuk
Totale oppervlakte	1,00 m <sup>2</sup>
Eenvoudig bereikbaar	Ja
Bevestigingswijze	• Verlijmd, ingegoten, versmeerd

<b>Identificatiemethode</b>	Vaststelling zonder monstername  Motivatie: Op vraag van de eigenaar-opdrachtgever werd geen monstername uitgevoerd
<b>Destructieve handeling voor identificatie</b>	Nee
<b>Opmerking</b>	In het inspectieprotocol is een monstername van roofing verplicht om dit te identificeren als niet-asbesthoudend.  Op vraag van eigenaar geen staal genomen. Omdat heel het dak vervangen moest worden.  De toepassing wordt als asbestverdacht beschouwd.

- Zorg voor een veilig beheer. Vermijd het beschadigen van het asbestmateriaal. Controleer de toestand jaarlijks op wijzigingen.

- Eenvoudige handelingen: enkel door erkend asbestverwijderaar  
Roofing is gelijmd/gebrand.

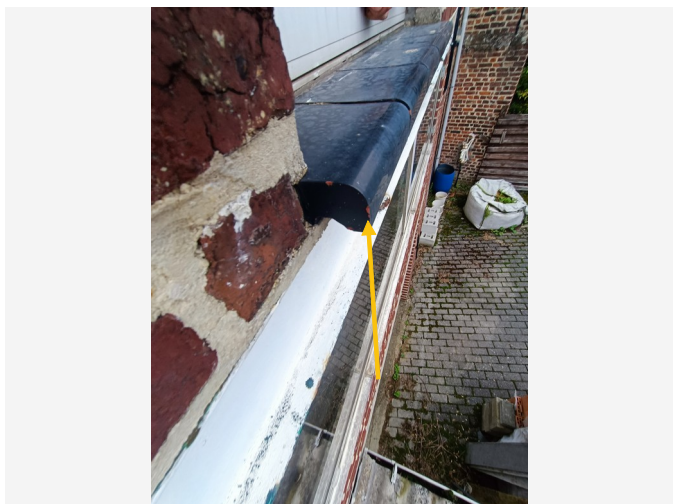
Vrije foto

De 2 venstertabletten van op het 1e verdiep zien er niet-asbestverdacht uit. Op enkele tegels komen er rode stukjes zichtbaar bij de beschadigingen, die duiden op gebakken steen.

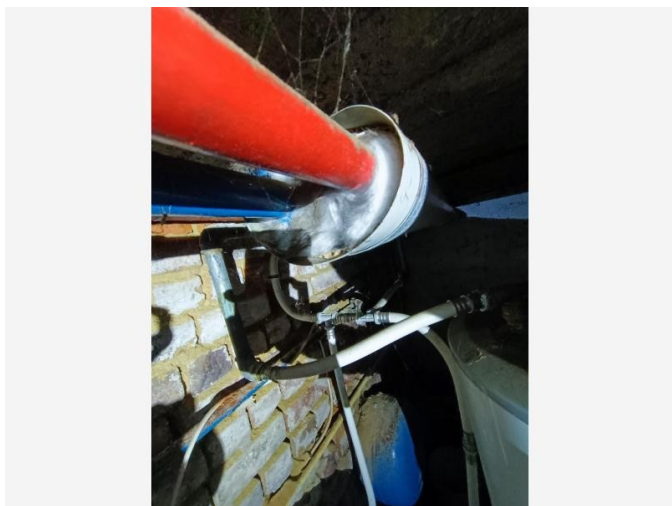
Vrije foto

De leidingisolatie in de kelder werd gecontroleerd, deze is niet-asbestverdacht. Minerale wol met karton rond.

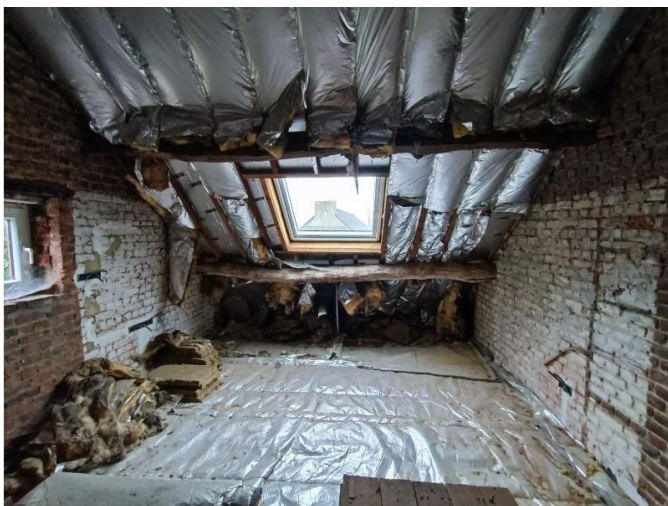
Vrije foto

Het onderdak werd gecontroleerd, op de zolder kijk je onder de minerale wol op andere isolatie schuimplaten.  
Geen verdachte lagen/platen zichtbaar/inspecteerbaar.

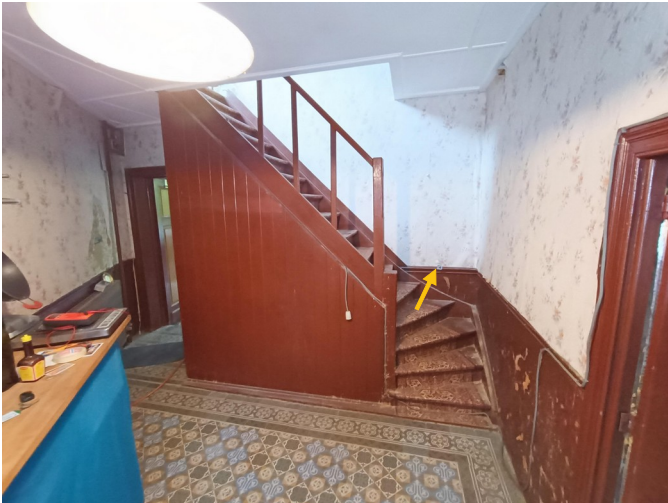
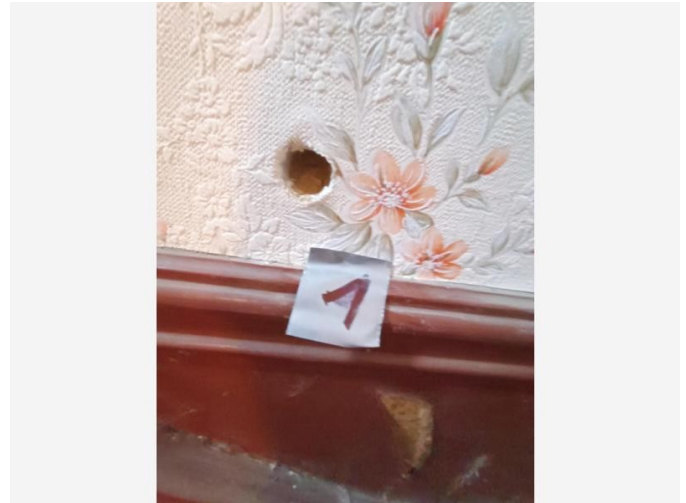
# Fiche 11: Pleisterwerk muur

Geen asbest

#	Type	Referentie	Resultaat
11.1	Mengmonster	1	Geen asbest

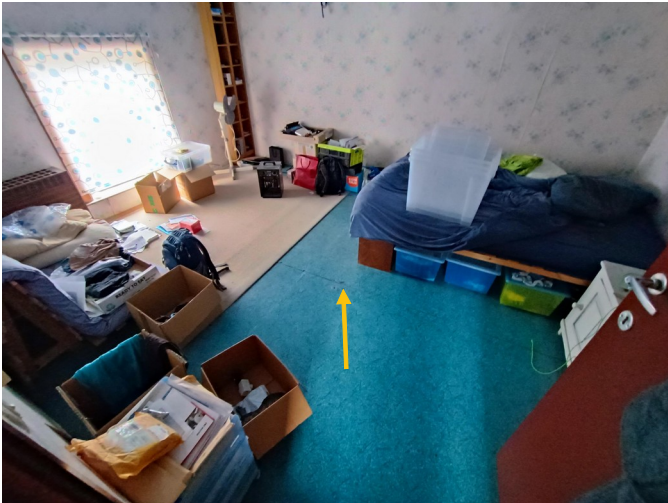
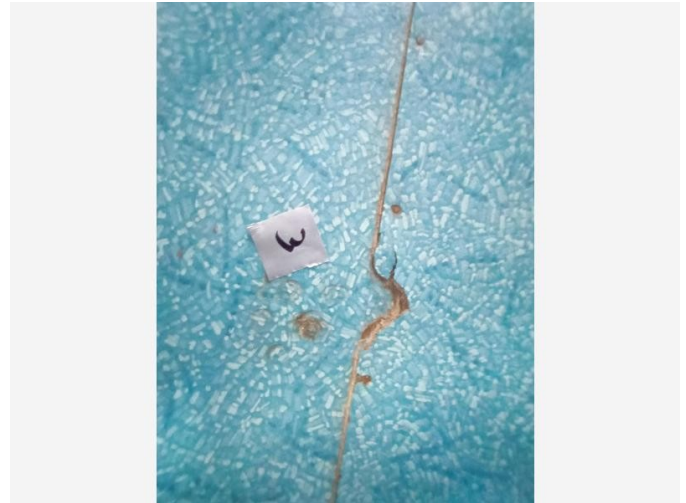
## Fiche 12: Vinyl slaapkamer

Geen asbest

#	Type	Referentie	Resultaat
12.1	Puntmonster	3	Geen asbest

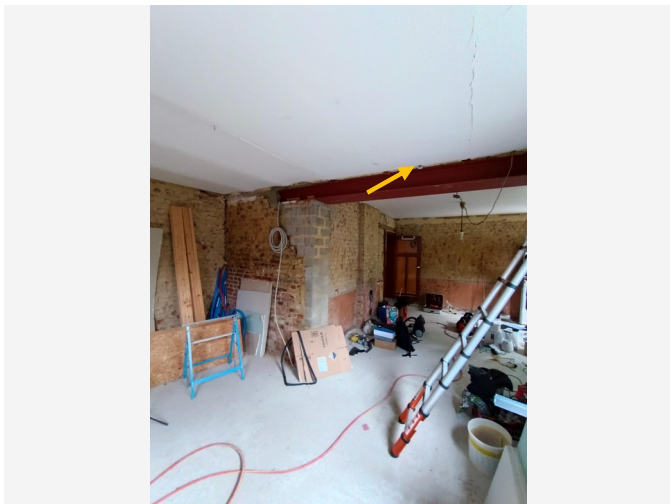
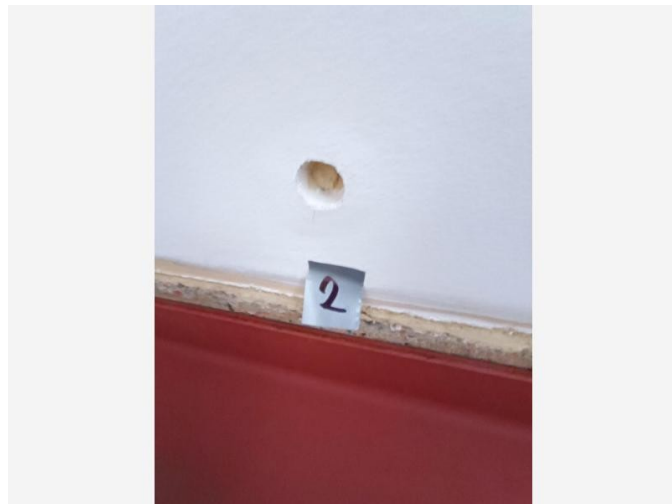
# Fiche 13: Pleisterwerk plafond

Geen asbest
