Asbestinventarisatetest

Oosterhemstraat 4, 3012 Leuven

Attestnummer : 20240319-000422.000

Uitgegeven op : 19.03.2024

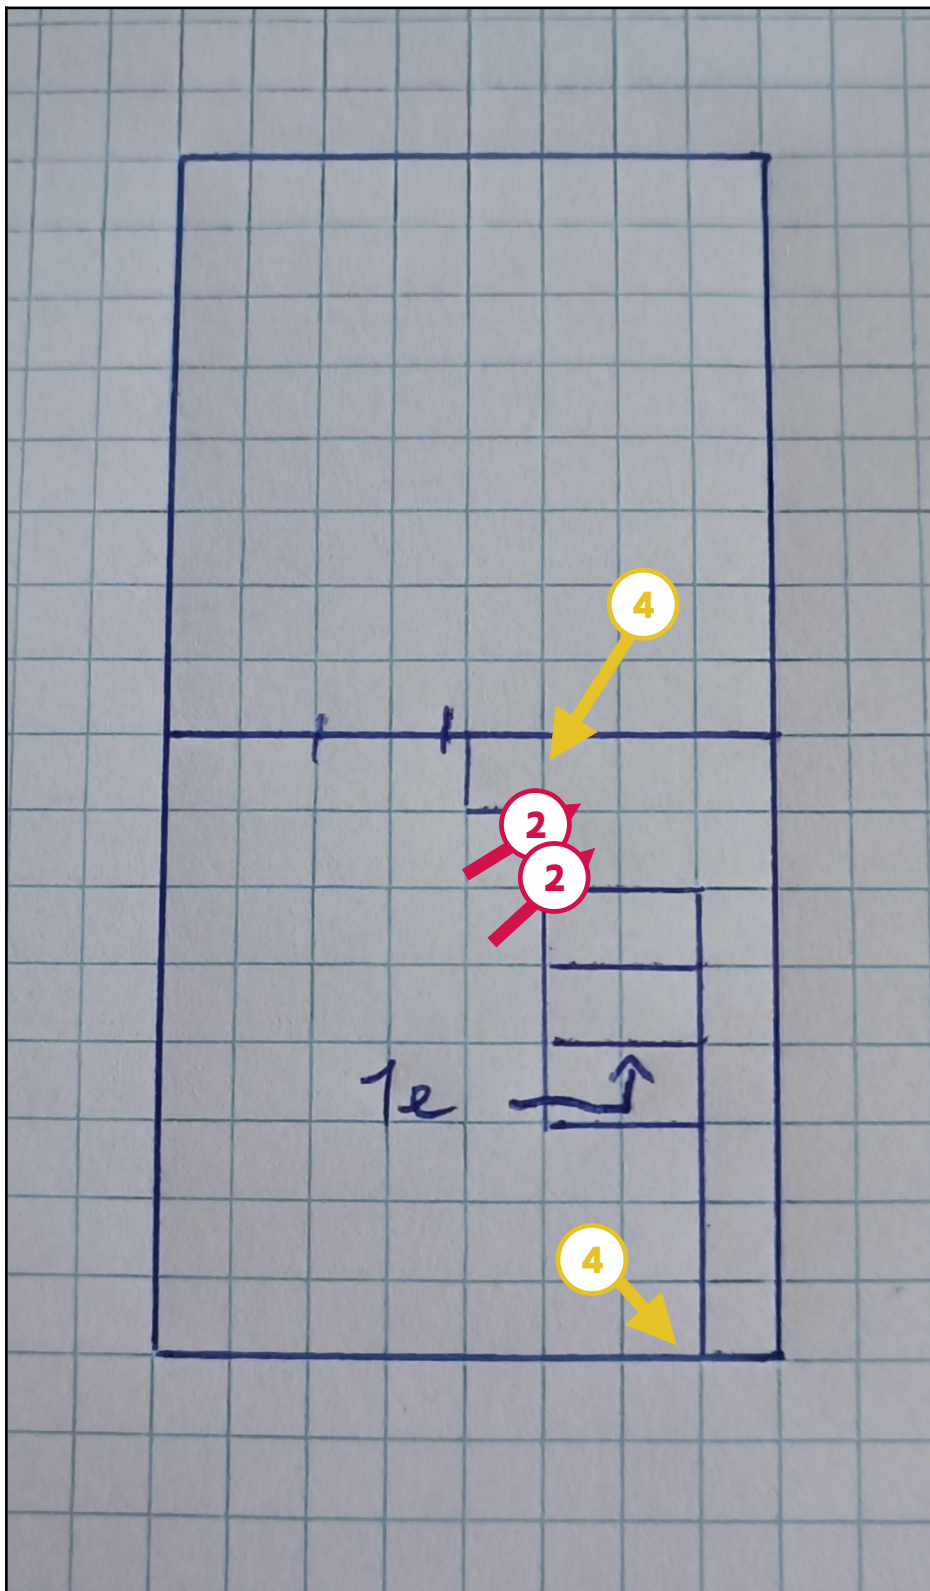
Plan 1.10: Zolder

2. 2 losse roetluikjes op zolder	Asbestmateriaal	Dringend verwijderen
4. Bakeliet toepassingen.	Asbestmateriaal	Zorgvuldig beheren

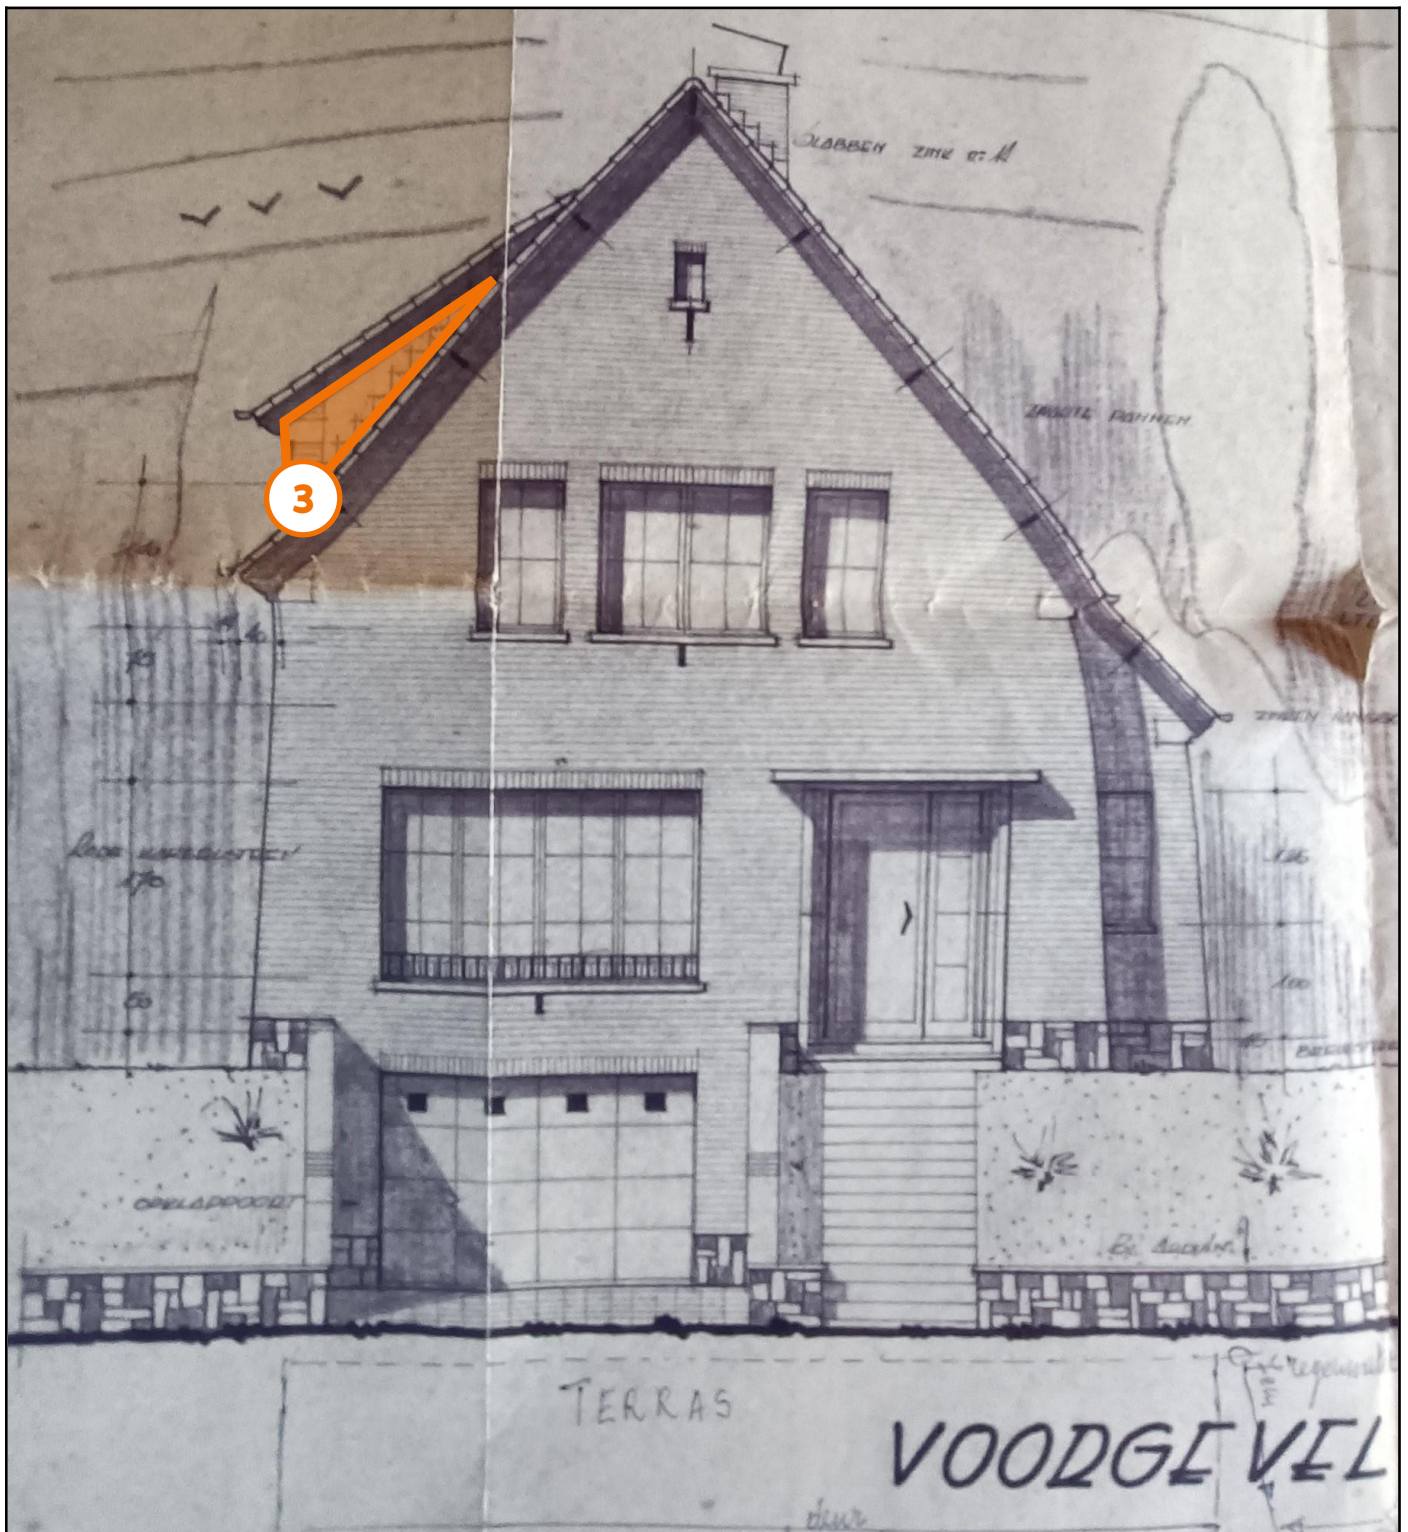
Plan 1.14: Voorgevel

Beschrijving	Type	Actie
3. Leien dakkapel	Asbestmateriaal	Verwijderen

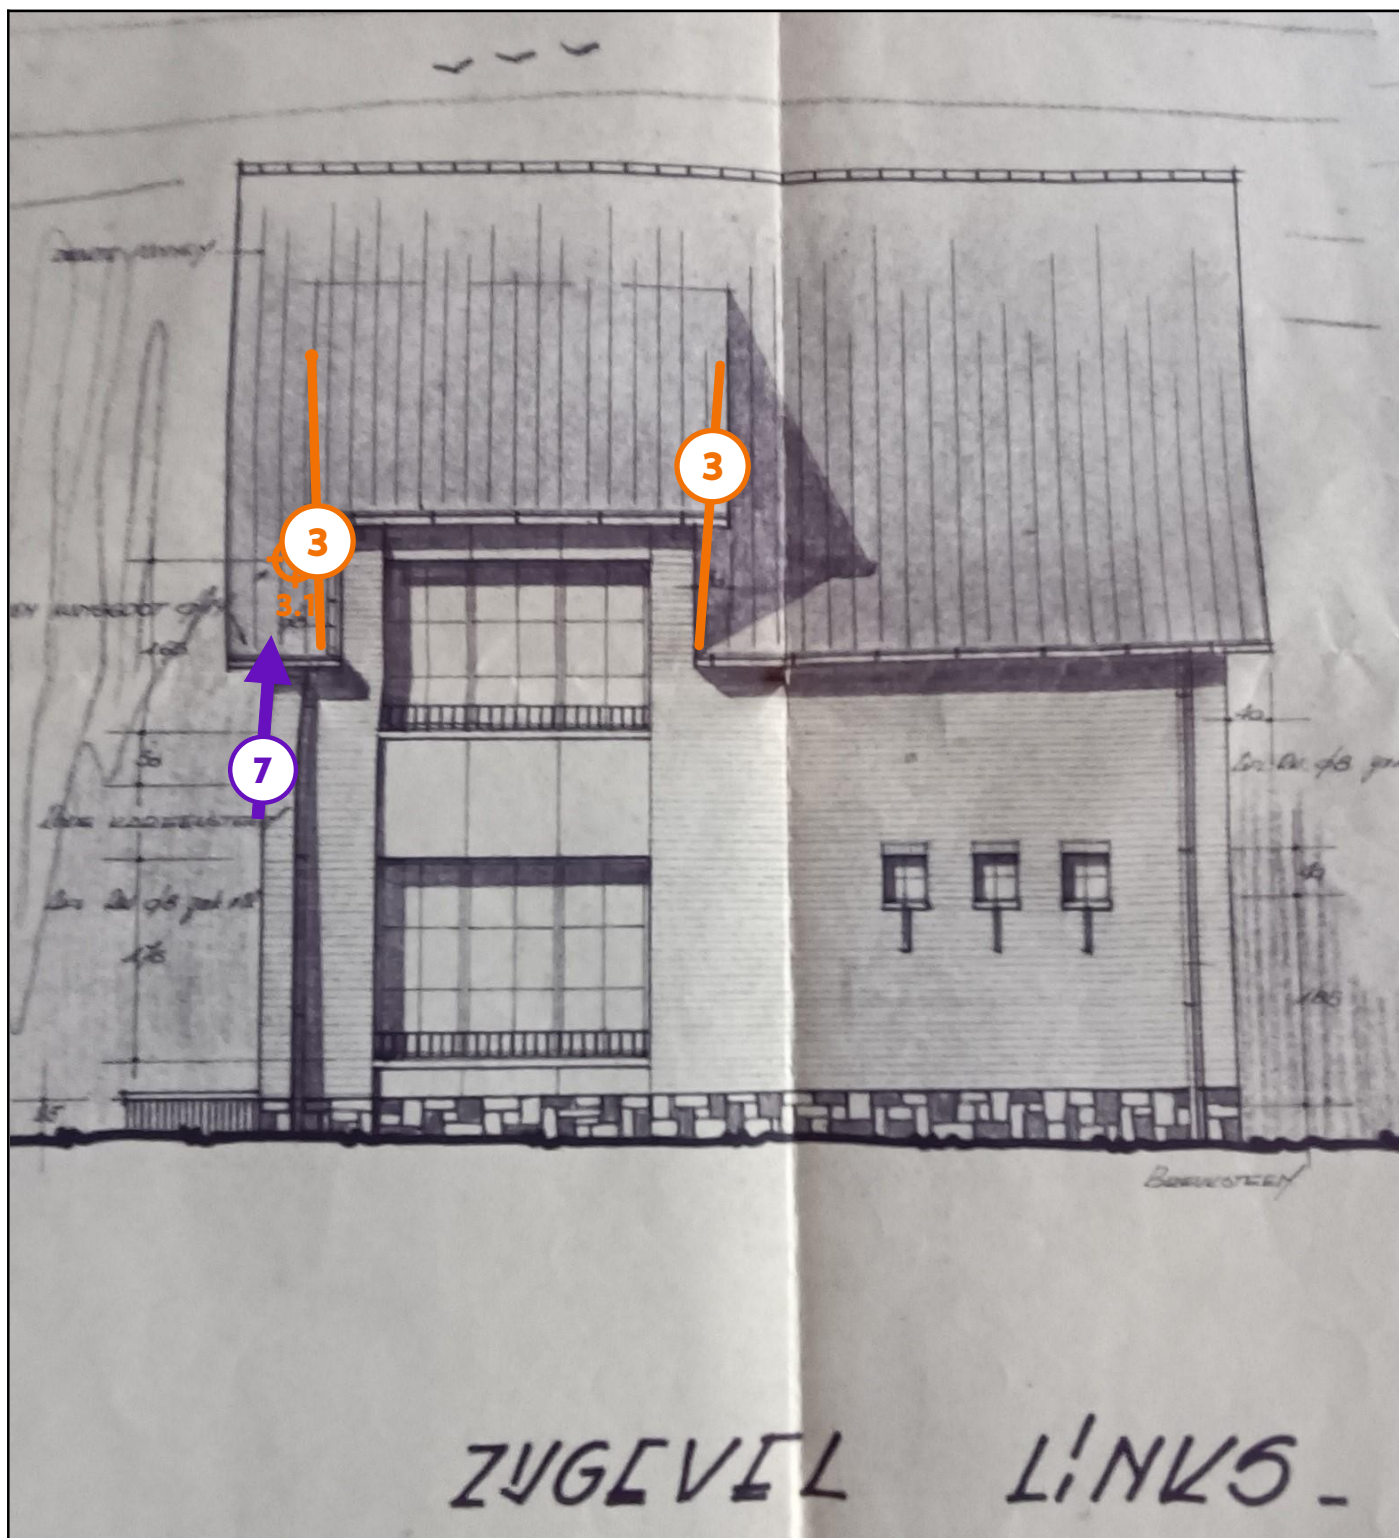
Plan 1.15: Zijgevel links

Beschrijving	Type	Actie
3. Leien dakkapel	Asbestmateriaal	Verwijderen

3.1 Code: 3	Puntmonster	-
7. Onderdak niet inspecteerbaar	Beperking	-

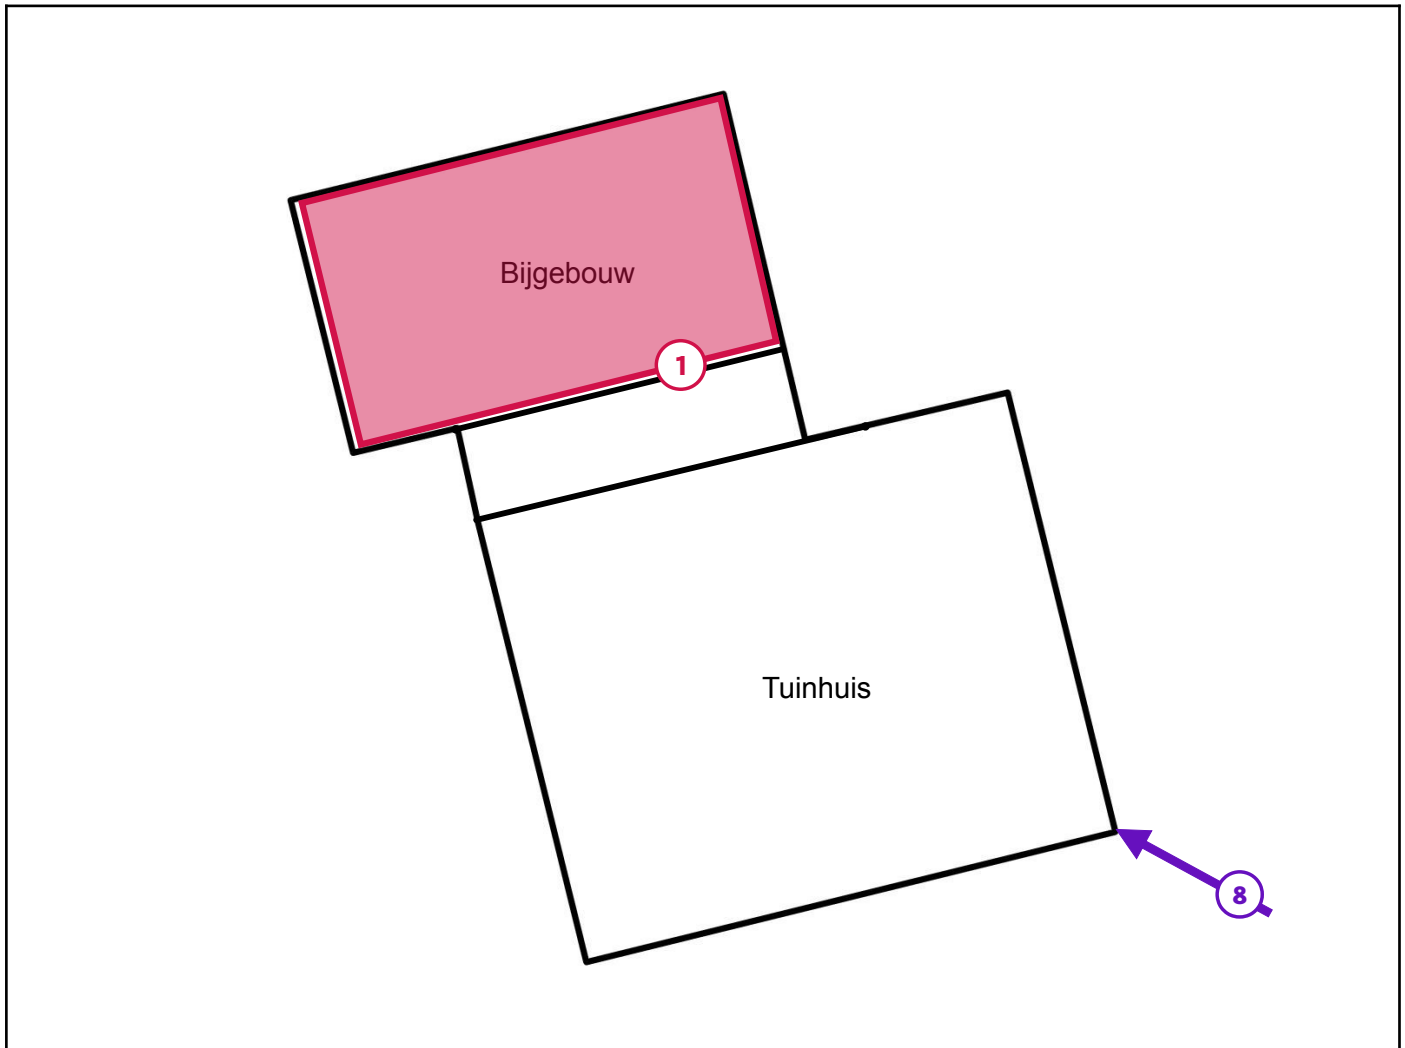
Plan 2.1: Bijgebouw en tuinhuis plan

Beschrijving	Type	Actie
1. Golfplaten op bijgebouw	Asbestmateriaal	Dringend verwijderen
8. Tuinhuis, bijgebouw en kippenhok	Advies	-

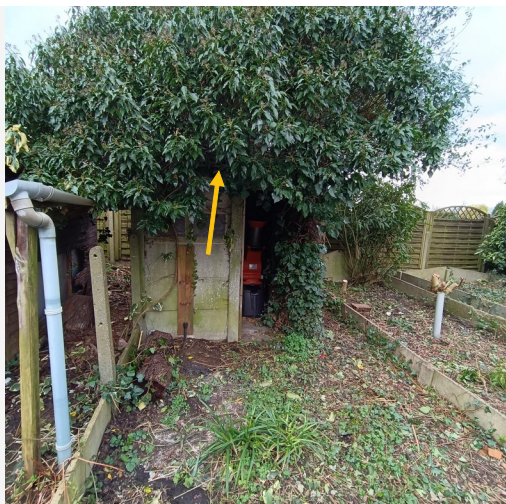
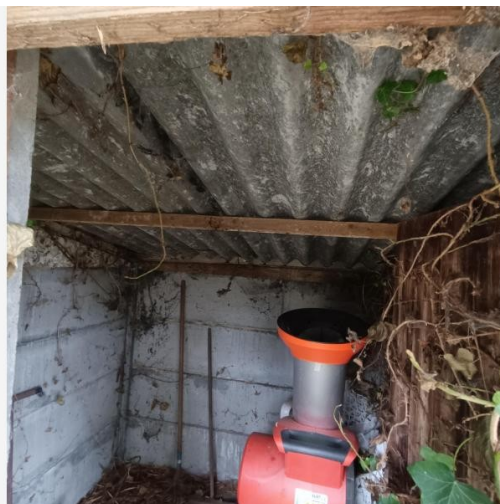
Eindbeoordeling materiaalrisico	Hoog materiaalrisico en/of hoge kans op vezelvrijgave
---------------------------------	---

Gebondenheid	Categorie 1: hechtgebonden in oorsprong
Asbestsoort (vezeltype)	Crocidoliet aanwezig
Asbestconcentratie	Laag (< 50%)
Afschermingsgraad van het gehele materiaal	Geheel of deels (ook) vrij aan de binnenlucht
Toestand van het materiaal	Matig beschadigd, matig verweerd

Beschrijving	Golfplaten op bijgebouw
Omgeving	Grenst aan binnen- en buitenlucht
Primaire drager	Schuin dak
Asbestmateriaal	Dak- en gevelbekleding - Golfplaat
Bindmiddel van asbestmateriaal	Cement
Gebondenheid op basis van bindmiddel	Hecht

Dringend verwijderen

- Zorg voor een veilig beheer. Vermijd het beschadigen van het asbestmateriaal. Controleer de toestand jaarlijks op wijzigingen.
- Hemelwater dat afspoelt van asbestcement daken of gevels kan asbestdeeltjes bevatten. Gebruik het enkel voor gesloten circuits (bv. spoelen toiletten). Reinig na het vervangen van het dak of de gevel de dakgoten en regenwaterput of -ton om asbesthoudend sediment of slib te verwijderen

- Eenvoudige handelingen: mag via doe-het-zelf of door werknemer(s) met opleidingsattest eenvoudige handelingen
Dragen van de nodige beschermingsmiddelen (mondmasker ffp3, handschoenen, tyvec). Indien mogelijk de ondervloer afdekken, golfplaten voorzichtig verwijderen, extra fixeren, niet breken, niet gooien, onmiddellijk verpakken of voorzichtig in container met asbest bag plaatsen. Indien golfplaten in slechte staat zijn en kans bestaat op breken: Eenvoudige handeling opgeleid personeel, alle werknemer(s) moeten wel beschikken over een opleidingsattest eenvoudige handelingen 8u

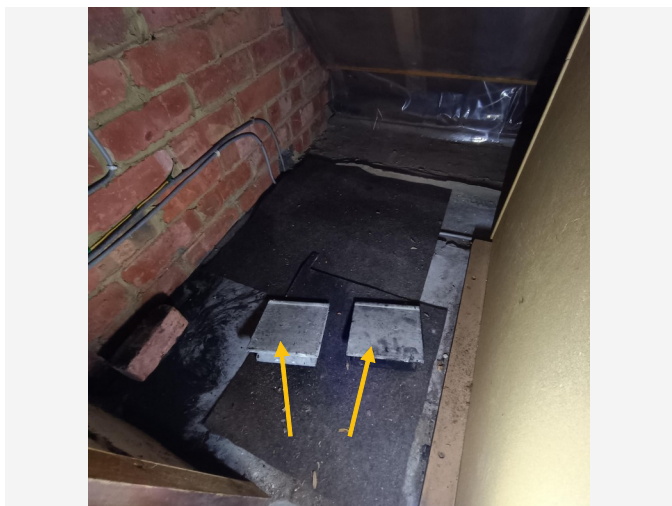
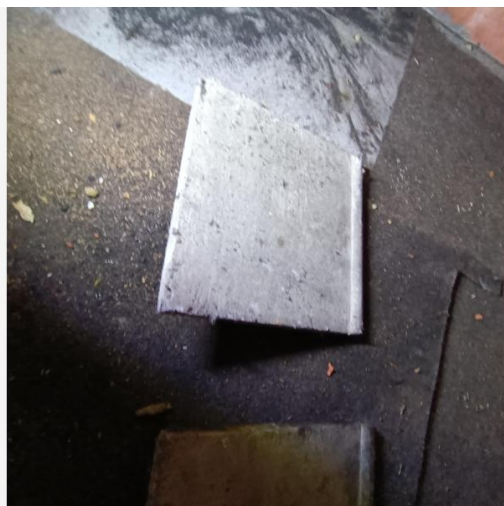
Beschrijving	2 losse roetluikjes op zolder
Type afvalstof	Betreft stock-voorraad of gedemonteerde asbestmaterialen
Aanwezige resten	Geen resten aanwezig
Omgeving	Binnen
Primaire drager	HVAC infrastructuur en uitrusting
Asbestmaterialen	<ul style="list-style-type: none">Roetluikje
Bindmiddel van asbestmateriaal	Cement
Gebondenheid op basis van bindmiddel	Hecht
Hoeveelheid (gewicht - aantal)	<ul style="list-style-type: none">2,00 kg - 1 stuk
Totaal gewicht	2,00 kg
Eenvoudig bereikbaar	Ja
Identificatiemethode	Vaststelling zonder monstername
Opmerking	De vermelde hoeveelheid betreft een beredeneerde schatting. Er worden geen rechten verleend aan deze hoeveelheid

Dringend verwijderen

- Verwijder het asbestafval.

- Eenvoudige handelingen: mag via doe-het-zelf of door werknemer(s) met opleidingsattest eenvoudige handelingen
Bij de gemeente of het plaatselijk containerpark kan je afsluitzakken opvragen om het afval dubbel te verpakken en het af te voeren als hechtgebonden materiaal naar het containerpark. Bescherm jezelf voldoende met de nodige PBM's (mondmasker FFP3, handschoenen, Tyvec, ...).

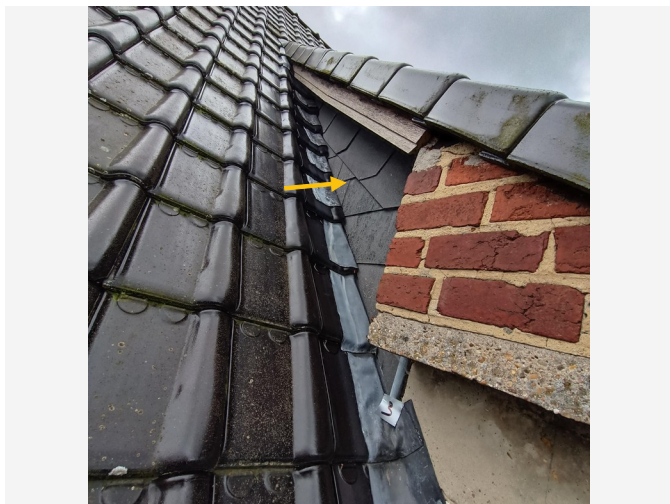
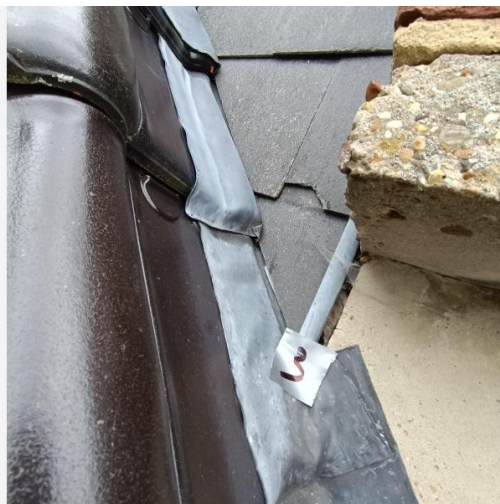
Eindbeoordeling materiaalisico	Laag materiaalisico en/of verlaagde kans op vezelvrijgave
--------------------------------	---

Gebondenheid	Categorie 1: hechtgebonden in oorsprong
Asbestsoort (vezeltype)	Crocidoliet aanwezig
Asbestconcentratie	Laag (< 50%)
Afschermingsgraad van het gehele materiaal	Geheel of deels vrij aan de buitenlucht
Toestand van het materiaal	Licht beschadigd, licht verweerd. Intact materiaal type Pical – asbestboard of categorie III 'gebondenheid'

#	Type	Referentie	Resultaat
3.1	Puntmonster	3	Chrysotiel, Crocidoliet

Beschrijving	Leien dakkapel
Omgeving	Buiten
Primaire drager	Wand buitenschil
Asbestmateriaal	Dak- en gevelbekleding - Lei, shingle
Bindmiddel van asbestmateriaal	Cement
Gebondenheid op basis van bindmiddel	Hecht
Hoeveelheid (oppervlakte - aantal)	• 1,50 m ² - 1 stuk
Totale oppervlakte	1,50 m ²
Eenvoudig bereikbaar	Ja
Bevestigingswijze	<ul style="list-style-type: none">• Geklemd• Geschroefd• Genageld, geniet
Identificatiemethode	Vaststelling met monstername
Destructieve handeling voor identificatie	Nee
Opmerking	<p>Er werd een staal genomen aan een uitstekend stuk waardoor de waterdichtheid van de dakbedekking niet in het gedrang komt.</p> <p>De vermelde oppervlaktes, diktes en volumes betreffen een beredeneerde schatting. Er worden geen rechten verleend aan deze oppervlaktes/diktes/volumes.</p>

Verwijderen

- Zorg voor een veilig beheer. Vermijd het beschadigen van het asbestmateriaal. Controleer de toestand jaarlijks op wijzigingen.
- Hemelwater dat afspoelt van asbestcement daken of gevels kan asbestdeeltjes bevatten. Gebruik het enkel voor gesloten circuits (bv. spoelen toiletten). Reinig na het vervangen van het dak of de gevel de dakgoten en regenwaterput of -ton om asbesthoudend sediment of slib te verwijderen

- Eenvoudige handelingen: mag via doe-het-zelf of door werknemer(s) met opleidingsattest eenvoudige handelingen
Dragen van de nodige beschermingsmiddelen (mondmasker ffp3, handschoenen, tyvec). Indien mogelijk de ondervloer afdekken, leien voorzichtig verwijderen, extra fixeren, niet breken, niet gooien, onmiddellijk verpakken of voorzichtig in container met asbest bag plaatsen.

Indien leien in slechte staat zijn en kans bestaat op breken: Eenvoudige handeling opgeleid personeel, alle werknemer(s) moeten wel beschikken over een opleidingsattest eenvoudige handelingen 8u

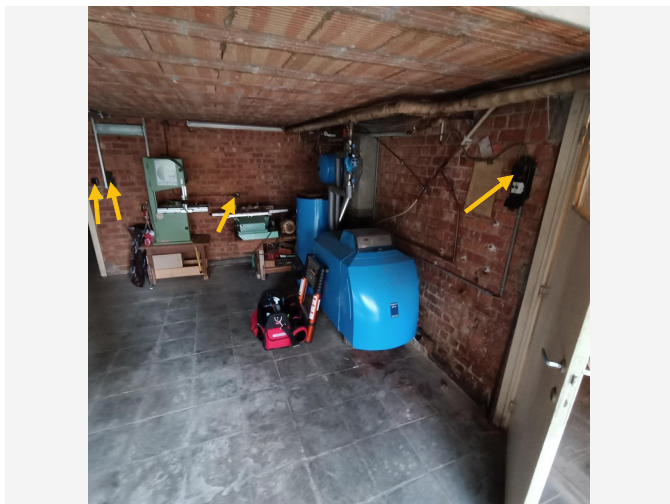
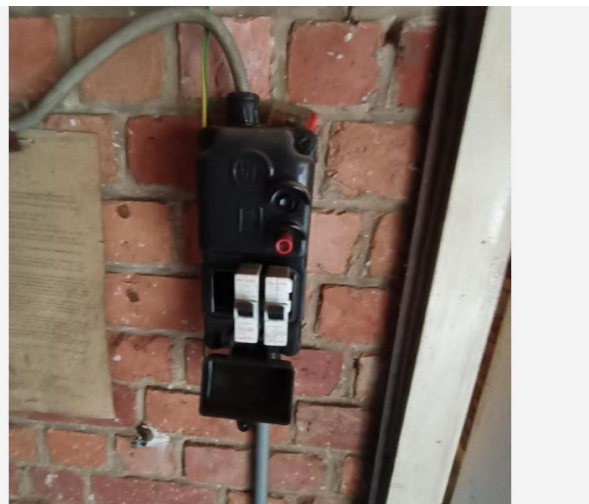
Eindbeoordeling materiaalrisico	Laag materiaalrisico en/of verlaagde kans op vezelvrijgave
---------------------------------	--

Gebondenheid	Categorie 1: hechtgebonden in oorsprong
Asbestsoort (vezeltype)	Crocidoliet aanwezig
Asbestconcentratie	Laag (< 50%)
Afschermingsgraad van het gehele materiaal	Geheel of deels (ook) vrij aan de binnenlucht
Toestand van het materiaal	Onbeschadigd, niet verweerd

Beschrijving	Bakeliet toepassingen.
Omgeving	Binnen
Primaire drager	Communicatie en elektrische infrastructuur en uitrusting
Asbestmateriaal	Plaat, paneel, tablet - Type Bakeliet
Bindmiddel van asbestmateriaal	Kunststof of -hars
Gebondenheid op basis van bindmiddel	Hecht
Hoeveelheid (oppervlakte - dikte - aantal)	• 2,00 m ² - 10,00 cm - 1 stuk
Totaal volume	0,20 m ³

Zorgvuldig beheren

- Zorg voor een veilig beheer. Vermijd het beschadigen van het asbestmateriaal. Controleer de toestand jaarlijks op wijzigingen.

- Eenvoudige handelingen: mag via doe-het-zelf of door werknemer(s) met opleidingsattest eenvoudige handelingen
Schakelaars, stopcontacten en andere gelijkaardige toepassingen kunnen eenvoudig losgeschroefd worden --> EH doe-het-zelf. Afgesloten of verzegelde kast --> EH opgeleid techniker personeel 8u basisopleiding asbest.

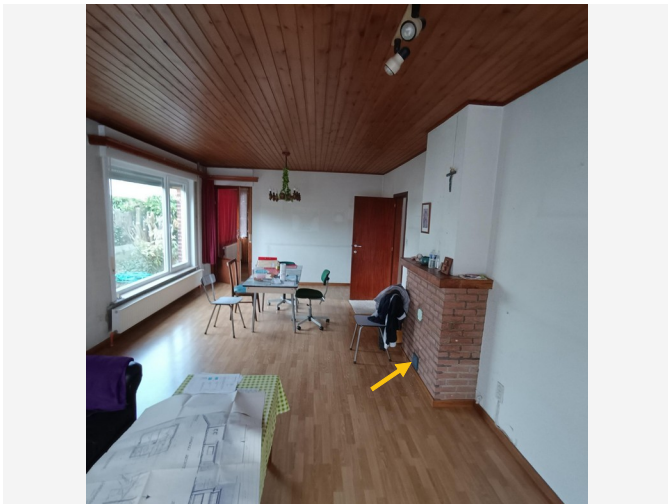
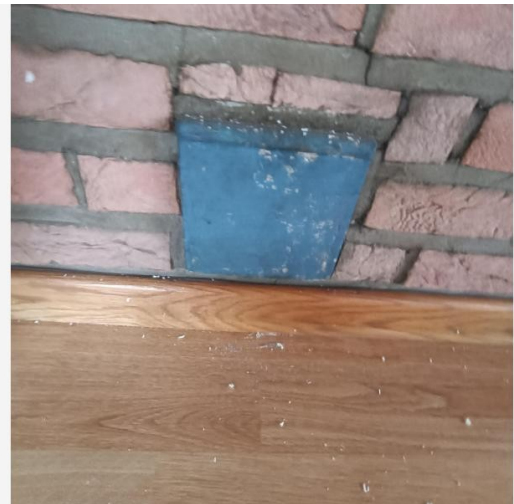
Eindbeoordeling materiaalrisico	Zeer laag materiaalrisico en/of zeer lage kans op vezelvrijgave
---------------------------------	---

Gebondenheid	Categorie 1: hechtgebonden in oorsprong
Asbestsoort (vezeltype)	Crocidoliet aanwezig
Asbestconcentratie	Laag (< 50%)
Afschermingsgraad van het gehele materiaal	Niet stootvaste afscherming
Toestand van het materiaal	Onbeschadigd, niet verweerd

Beschrijving	Roetluikjes (3st)
Omgeving	Binnen
Primaire drager	HVAC infrastructuur en uitrusting
Asbestmateriaal	Roetluikje
Bindmiddel van asbestmateriaal	Cement
Gebondenheid op basis van bindmiddel	Hecht
Hoeveelheid (gewicht - aantal)	• 3,00 kg - 1 stuk
Totaal gewicht	3,00 kg

Zorgvuldig beheren

- Zorg voor een veilig beheer. Vermijd het beschadigen van het asbestmateriaal. Controleer de toestand jaarlijks op wijzigingen.

- Eenvoudige handelingen: mag via doe-het-zelf of door werknemer(s) met opleidingsattest eenvoudige handelingen
De roetluikjes kunnen voorzichtig uitgeschoven of losgebeiteld worden, extra bevochtigen om stof te voorkomen + dragen van de nodige beschermingsmiddelen (mondmasker ffp3, handschoenen, tyvec) verpakken in plastic folie en afvoeren naar het containerpark als hechtgebonden asbestafval.

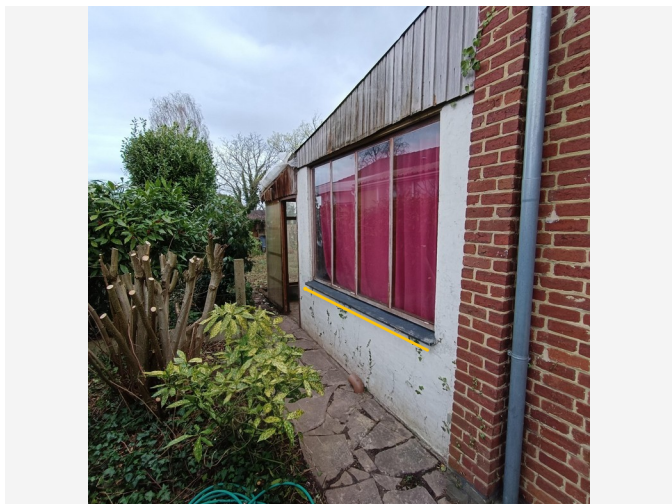
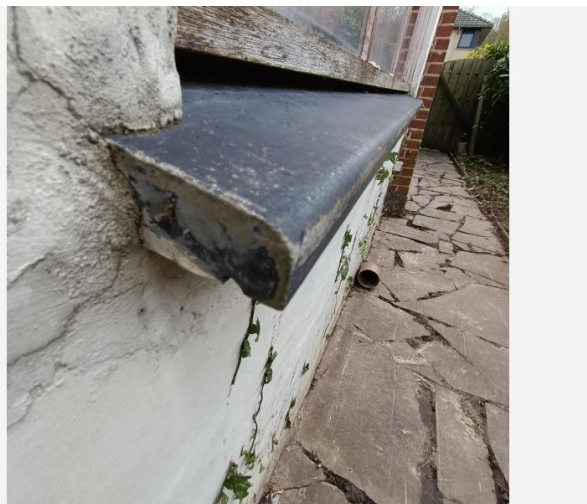
Eindbeoordeling materiaalrisico	Laag materiaalrisico en/of verlaagde kans op vezelvrijgave
---------------------------------	--

Gebondenheid	Categorie 1: hechtgebonden in oorsprong
Asbestsoort (vezeltype)	Crocidoliet aanwezig
Asbestconcentratie	Laag (< 50%)
Afschermingsgraad van het gehele materiaal	Geheel of deels vrij aan de buitenlucht
Toestand van het materiaal	Licht beschadigd, licht verweerd. Intact materiaal type Pical – asbestboard of categorie III 'gebondenheid'

Beschrijving	Venstertablet raam veranda
Omgeving	Buiten
Primaire drager	Wandopening verticaal (raam, deur, ...)
Asbestmateriaal	Deksteen, muurkap - Vol
Bindmiddel van asbestmateriaal	Cement
Gebondenheid op basis van bindmiddel	Hecht
Hoeveelheid (oppervlakte - dikte - aantal)	• 0,75 m ² - 5,00 cm - 1 stuk
Totaal volume	0,038 m ³

Zorgvuldig beheren

- Zorg voor een veilig beheer. Vermijd het beschadigen van het asbestmateriaal. Controleer de toestand jaarlijks op wijzigingen.

- Eenvoudige handelingen: mag via doe-het-zelf of door werknemer(s) met opleidingsattest eenvoudige handelingen
De tabletten kunnen voorzichtig losgebeiteld worden , extra bevochtigen om stof te voorkomen + dragen van de nodige beschermingsmiddelen (mondmasker ffp3, handschoenen,tyvec) verpakken in plastic folie en afvoeren naar het containerpark als hechtgebonden asbestafval.

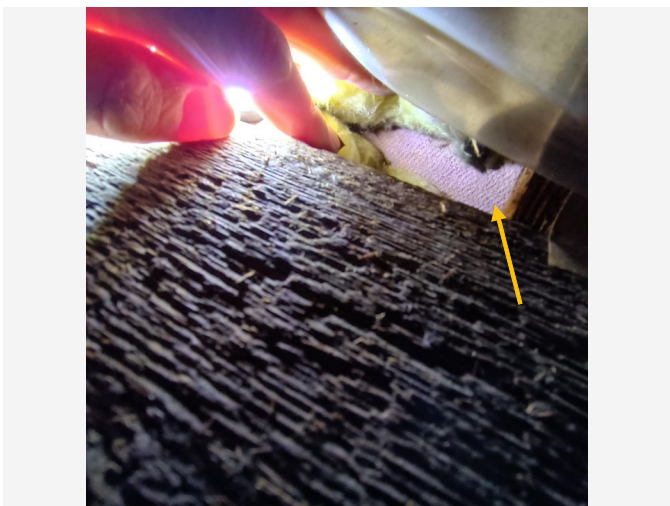
Tijdelijke beperking

Reden: Er is geen volledige risicobeoordeling mogelijk

Uitleg van de asbestdeskundige: Aanwezigheid onderdak kon niet vastgesteld worden: bij het nemen van een staal van de gevelleien op de dakkapel links, geprobeerd enkele dakpannen op te heffen, het was niet mogelijk om goed onder de pannen te kijken. Op de zolder is het ook niet mogelijk om een volledige risicobeoordeling uit te voeren, minerale wol zichtbaar met daarachter een geribbelde plaat.

Bij werken kan een stelling geplaatst worden om veilig te inspecteren. > 3,5 m hoogte

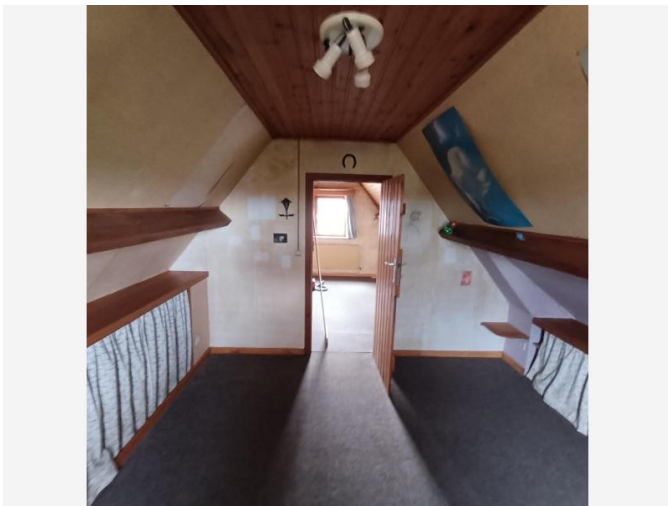
Het is niet gekend of er pleisterwerk aanwezig is achter de valse wanden, te controleren bij werken. Bij renovatiewerken in het oog te houden of er geen asbestverdachte lagen aanwezig zijn.

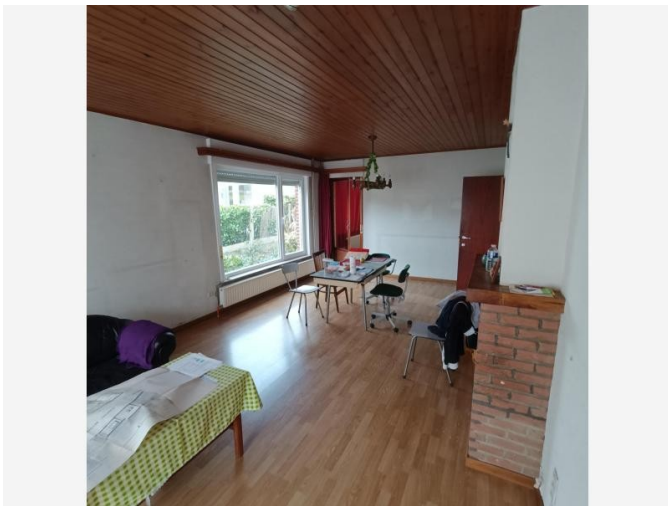
Het is niet gekend of er pleisterwerk aanwezig is onder de valse plafonds, te controleren bij werken. Bij renovatiewerken in het oog te houden of er geen asbestverdachte lagen aanwezig zijn.
