Asbestinventarisatetest

Stationsstraat 55, 3350 Linter

Attestnummer : 20230604-000145.000

Uitgegeven op : 04.06.2023

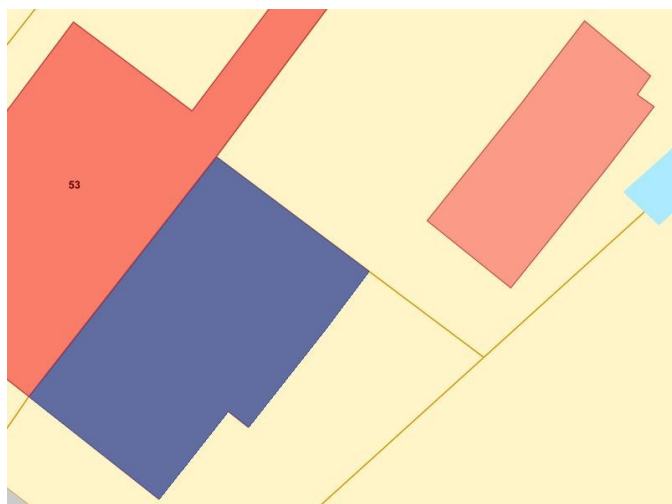
Zone 1: Hoofdgebouw

- 1 Asbestmateriaal**
- 0 Beperking
- 0 Uitsluiting
- 1 Roerend goed**
- 0 Puin, steenslag, (water)bodem
- 1 Advies**
- 2 Geen asbest**

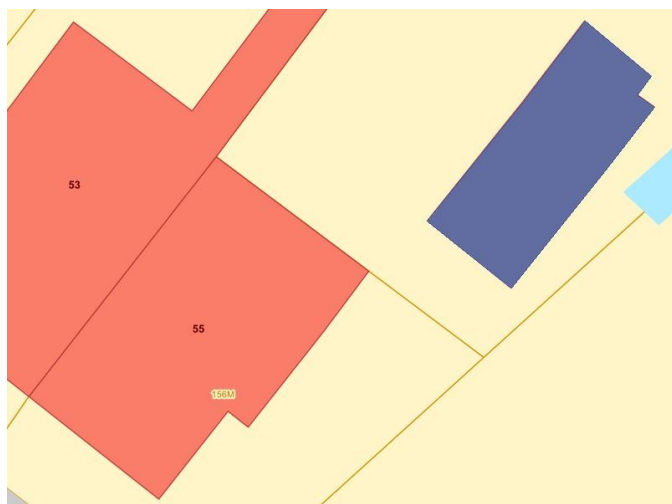
Zone 2: Garage

1 **Asbestmateriaal**

2. Golfplaten op dak garage.	Asbestmateriaal	Verwijderen
------------------------------	-----------------	-----------------------------

Ondervloer afdekken , golfplaten voorzichtig verwijderen, extra fixeren, niet breken , niet gooien, onmiddellijk verpakken of voorzichtig in container met asbestbag plaatsen. De constructiebalken zullen ook gereinigd worden met vochtige doeken en hepa stofzuiger .

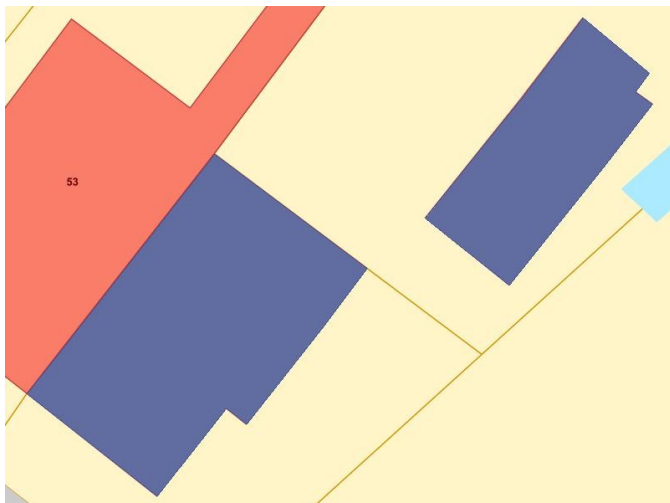
Zone 3: Overig gebied

- 0 Asbestmaterialen
- 1 Roerende goederen**
- 0 Puin, steenslag, (water)bodem
- 0 Geen asbest
