# Asbestinventarisatetest

Jozef Ginisstraat 37, 3060 Bertem

Attestnummer : 20231029-000088.000

Uitgegeven op : 29.10.2023

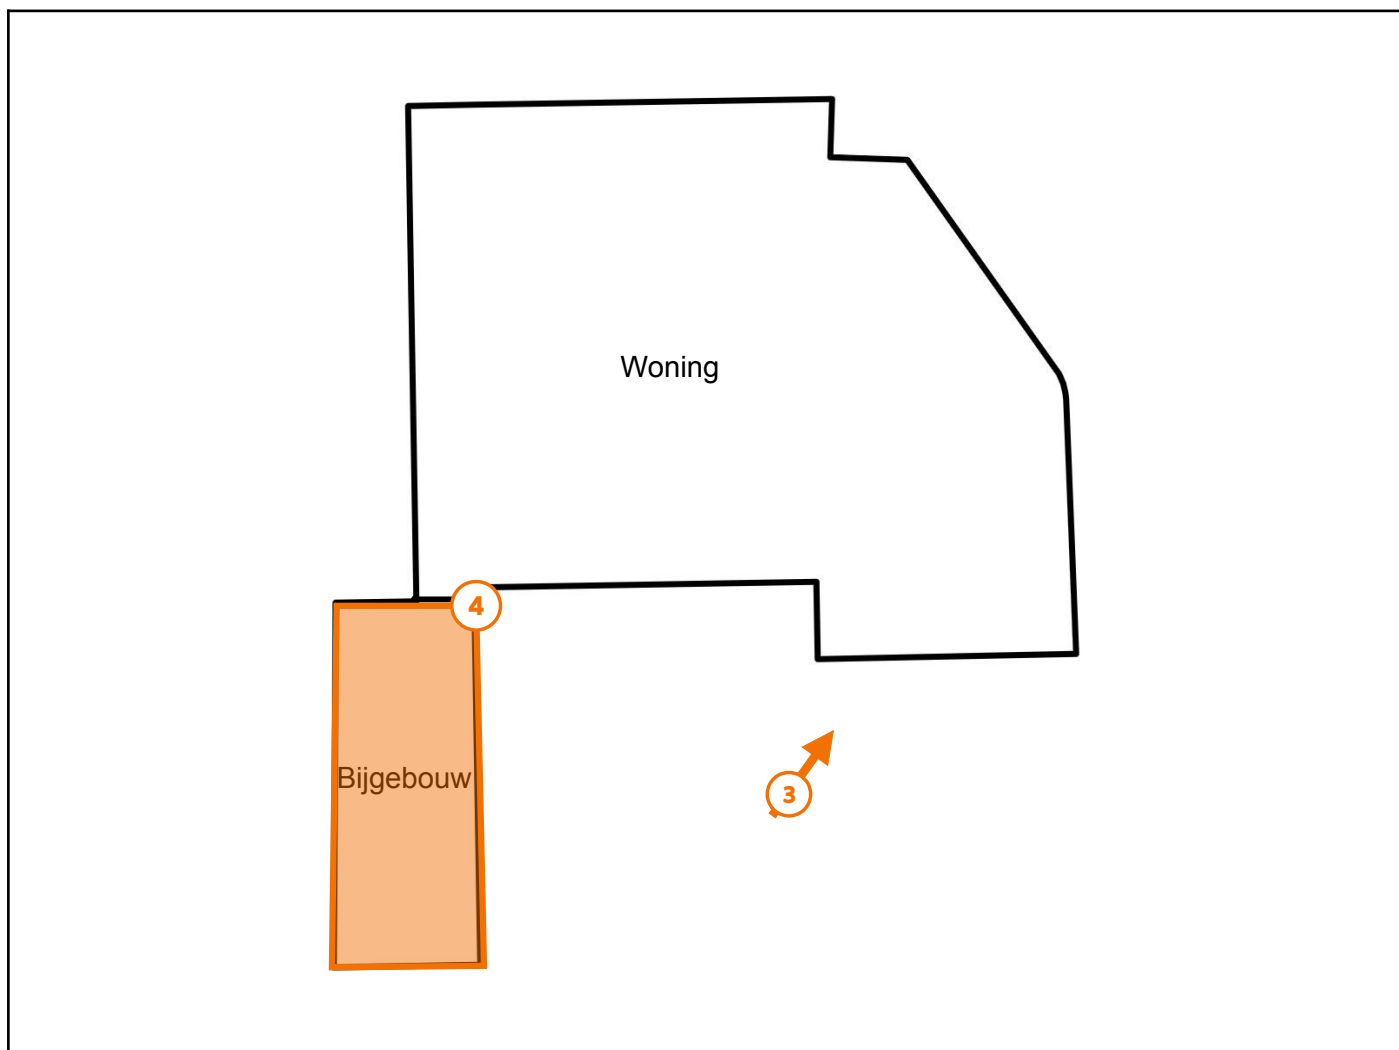
## Plan 1.1: Woning en bijgebouw plan

Beschrijving	Type	Actie
3. Cement plaatje boven buitenverlichting	Asbestmateriaal	Verwijderen
4. Golfplaten	Asbestmateriaal	Verwijderen

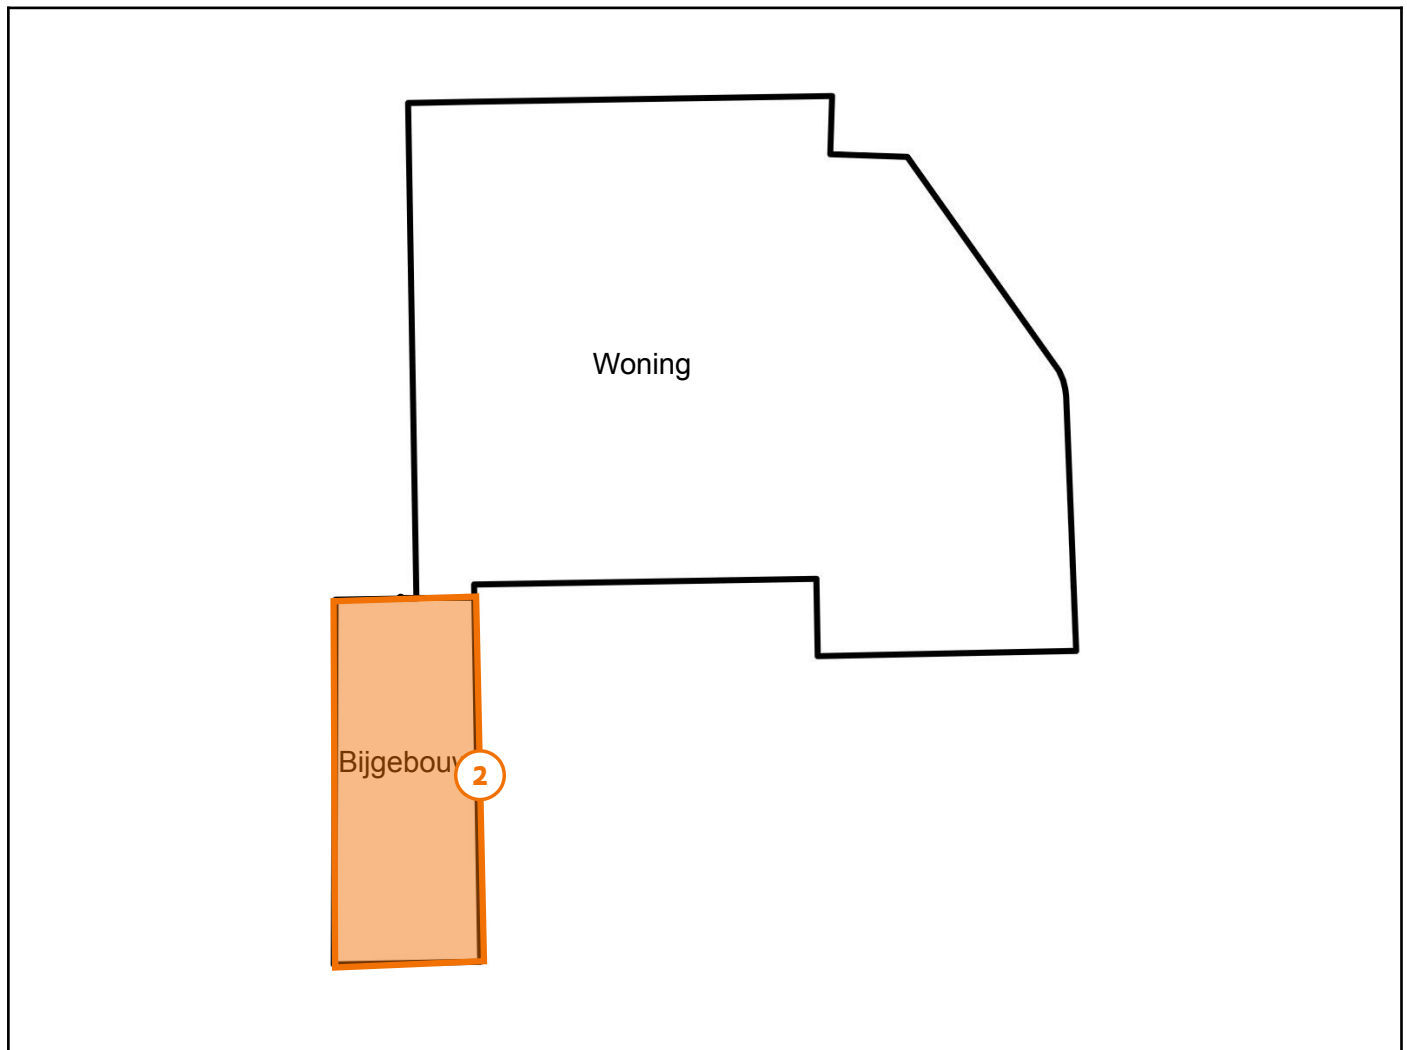
## Plan 1.2: Woning en bijgebouw plan

Beschrijving	Type	Actie
2. Cement onderdakplaten bijgebouw	Asbestmateriaal	<a href="#">Verwijderen</a>

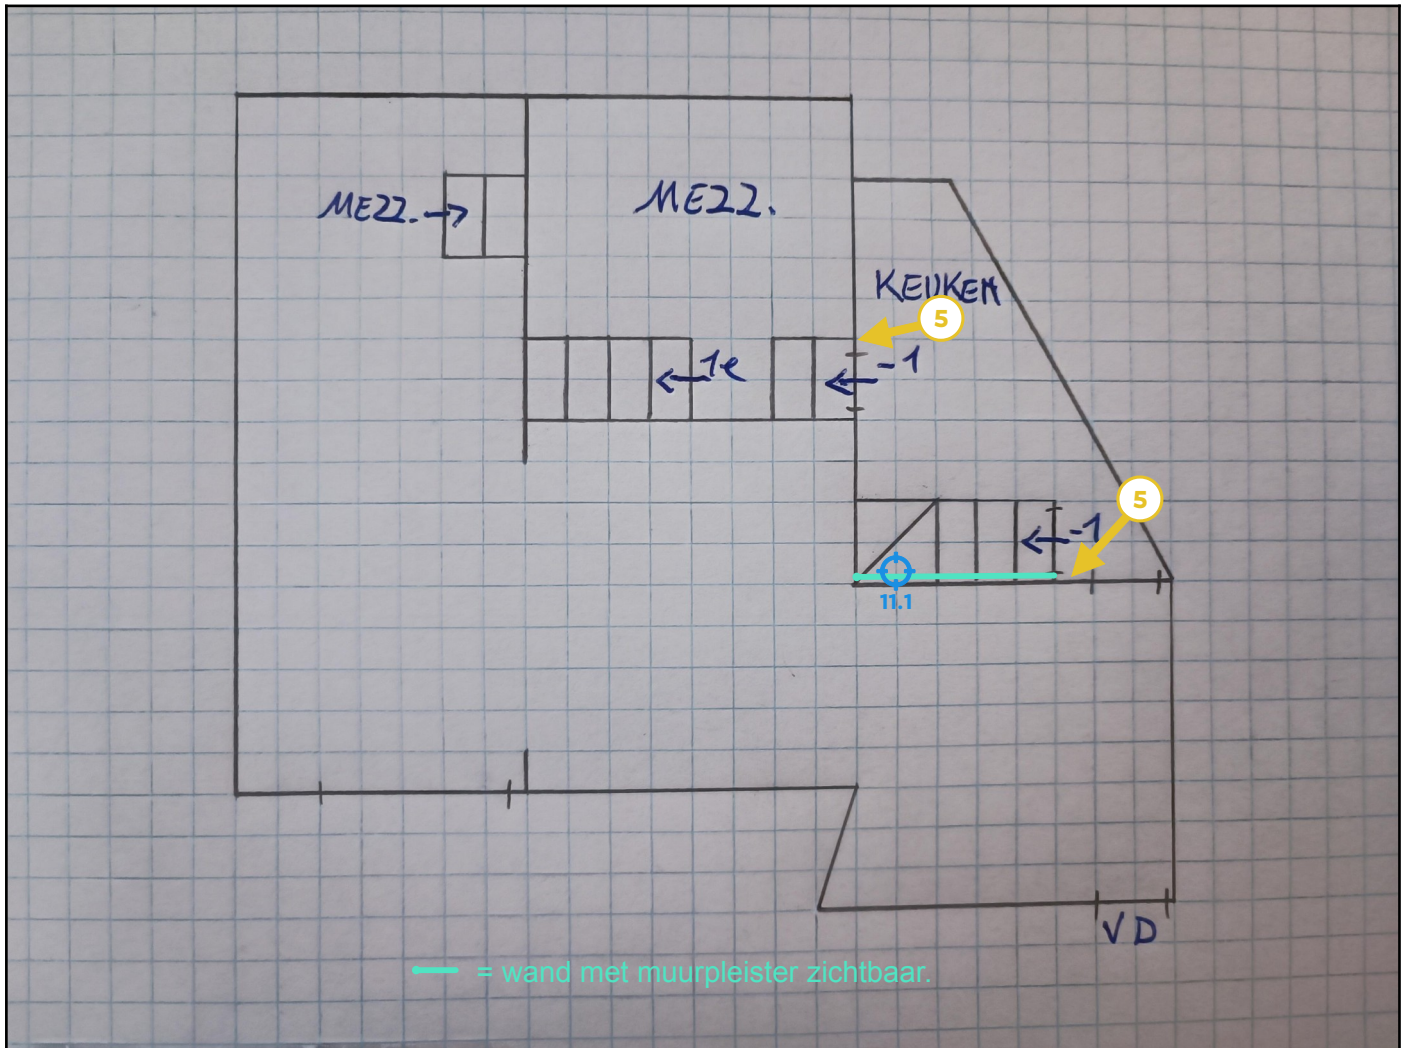
## Plan 1.3: Gelijkvloers

Beschrijving	Type	Actie
5. Bakeliet toepassingen.	Asbestmateriaal	Zorgvuldig beheren
11. Pleisterwerk muur	Geen asbest	-
11.1 Code: 1	Mengmonster	-

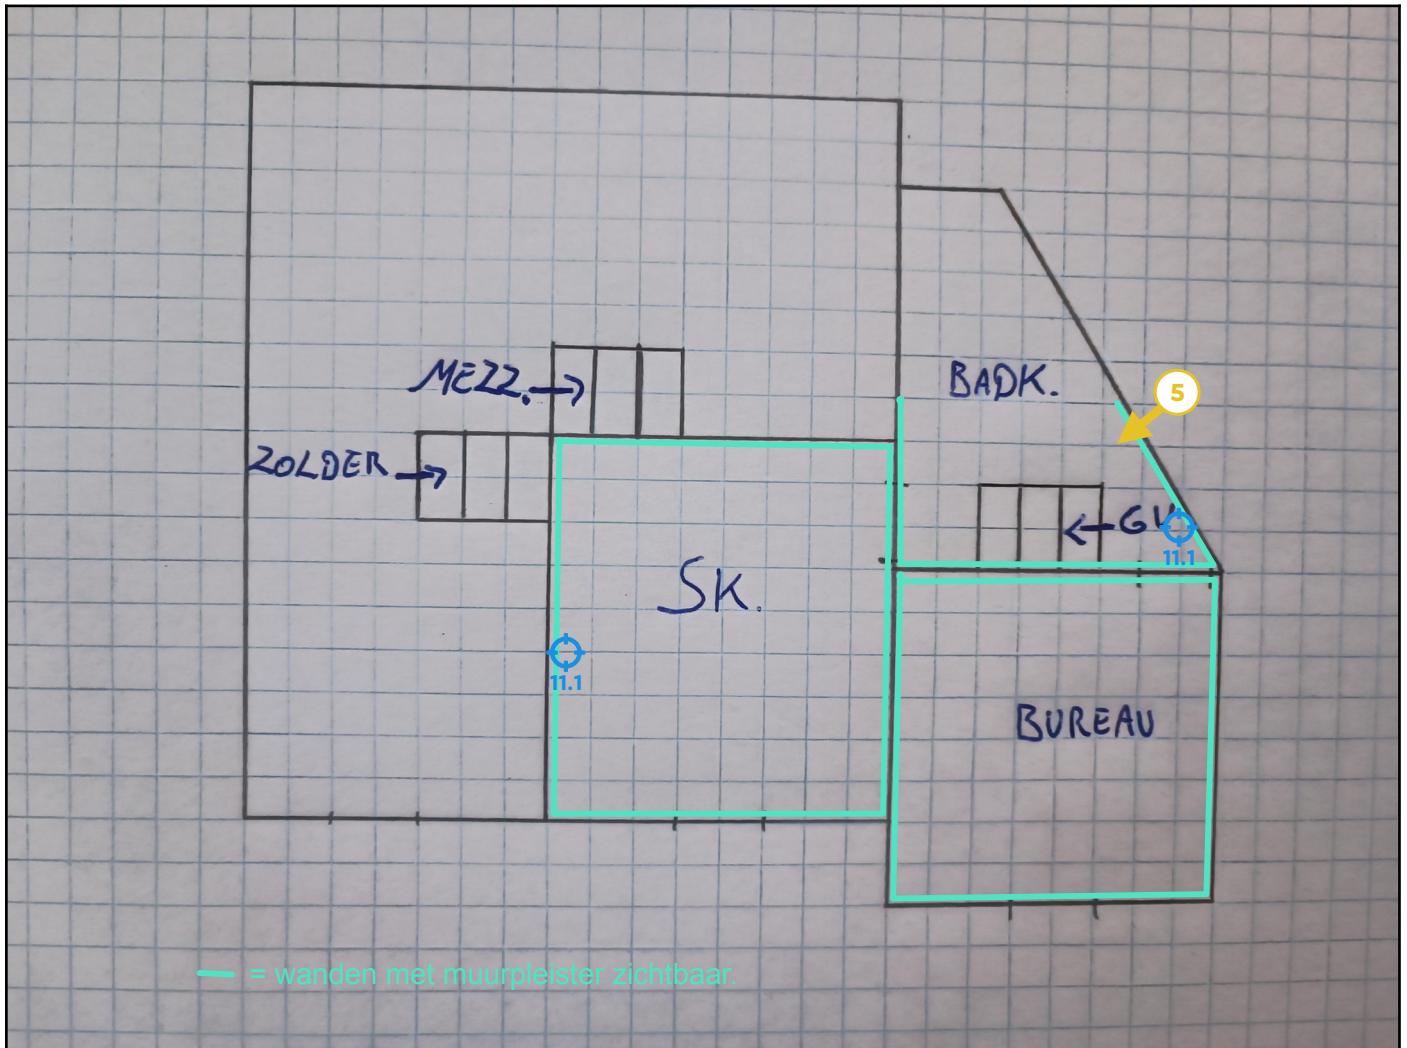
## Plan 1.4: 1e verdiep

Beschrijving	Type	Actie
5. Bakeliet toepassingen.	Asbestmateriaal	Zorgvuldig beheren
11. Pleisterwerk muur	Geen asbest	-
11.1 Code: 1	Mengmonster	-

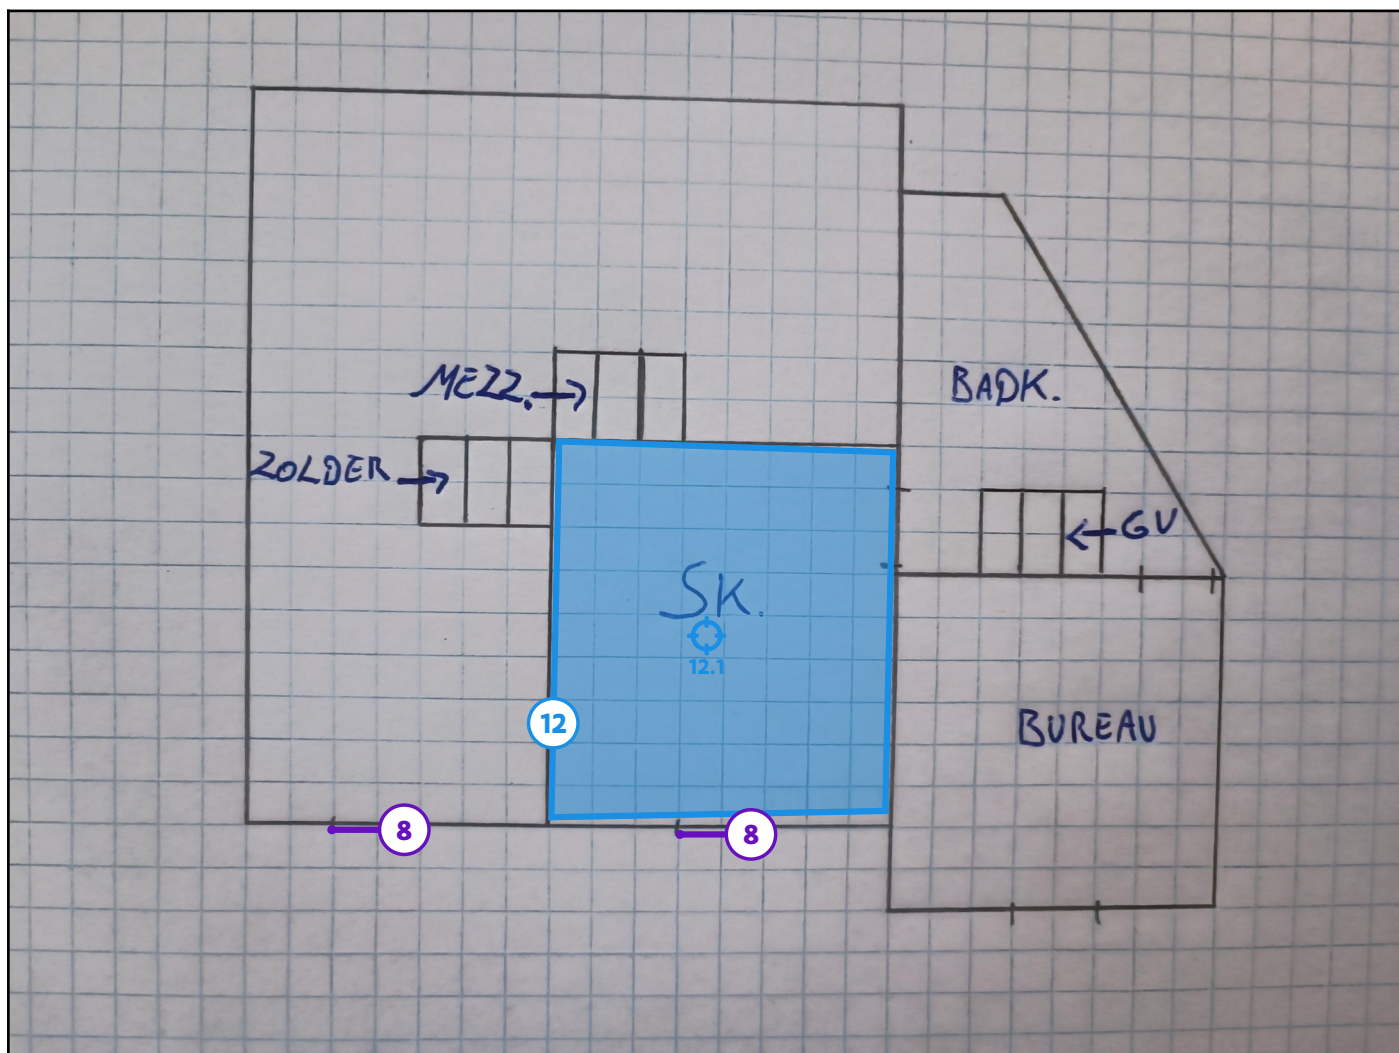
## Plan 1.5: 1e verdiep

Beschrijving	Type	Actie
8. Venstertabletten buiten	Advies	-
12. Vinyl slaapkamer	Geen asbest	-
12.1 Code: 3	Puntmonster	-

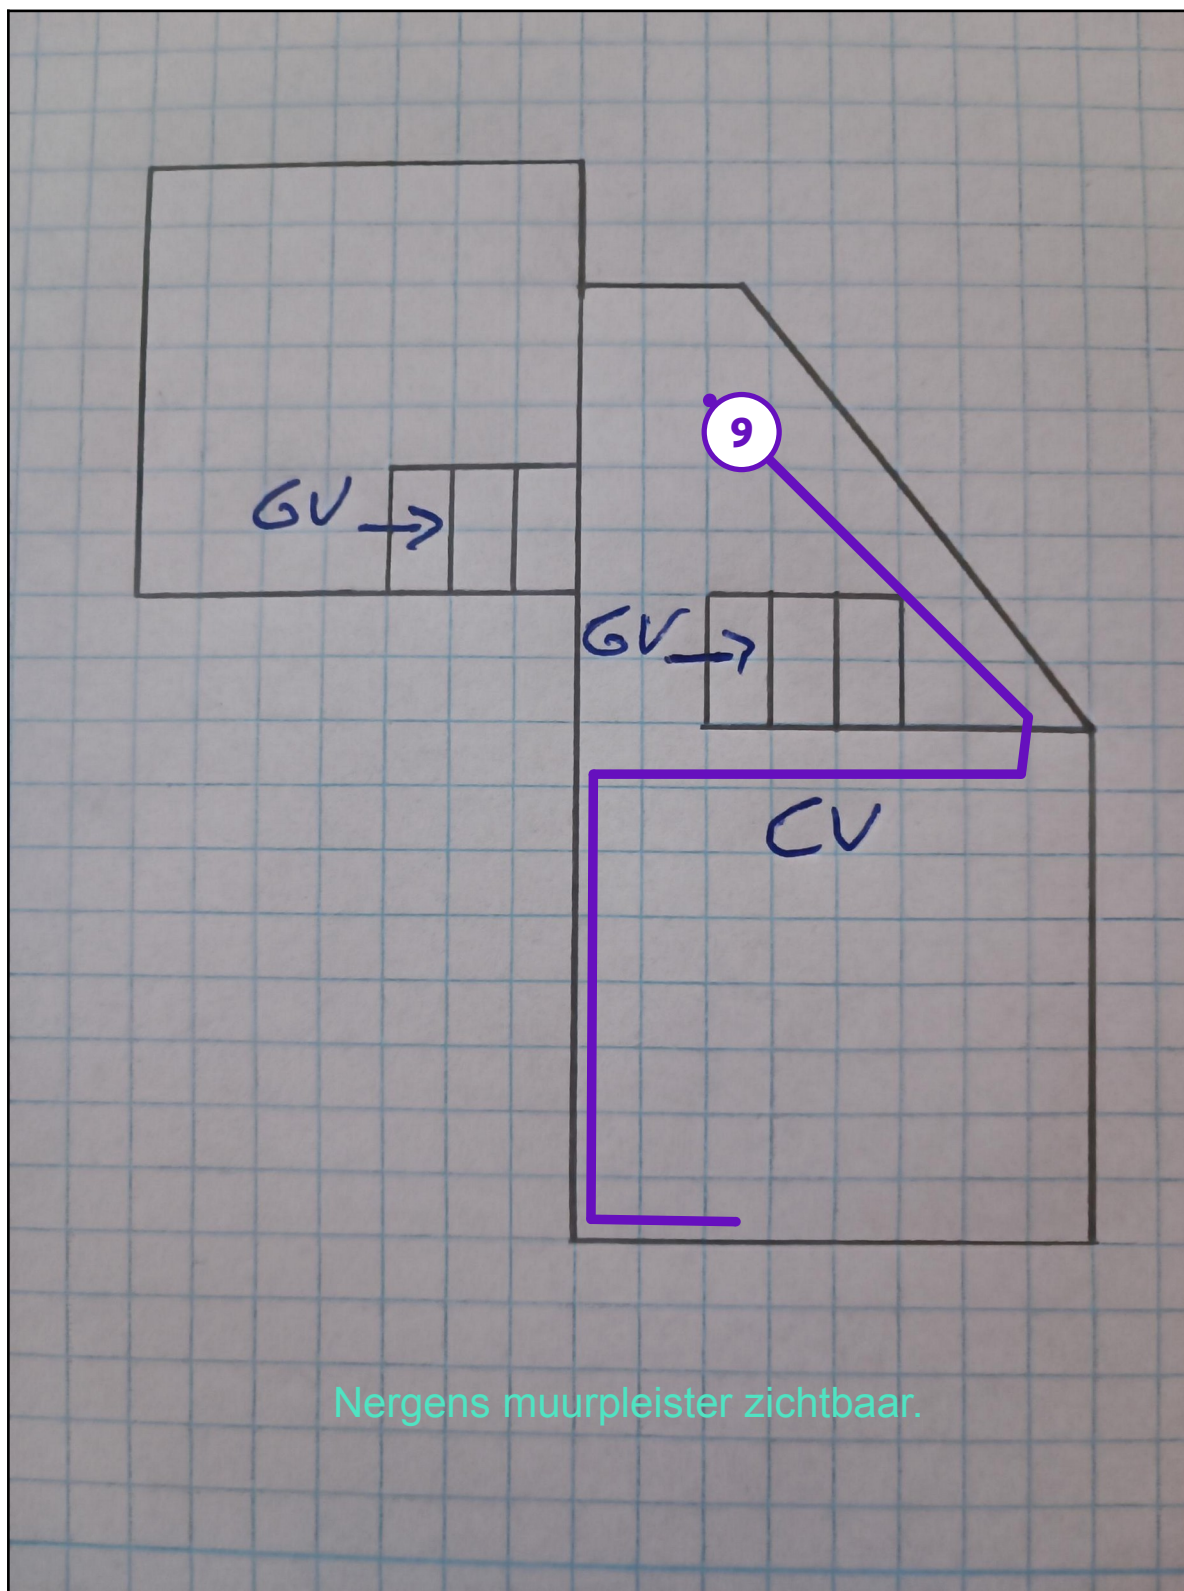
## Plan 1.6: Kelder

9. Leidingisolatie in kelder gecontroleerd	Advies	-
--	--------	---

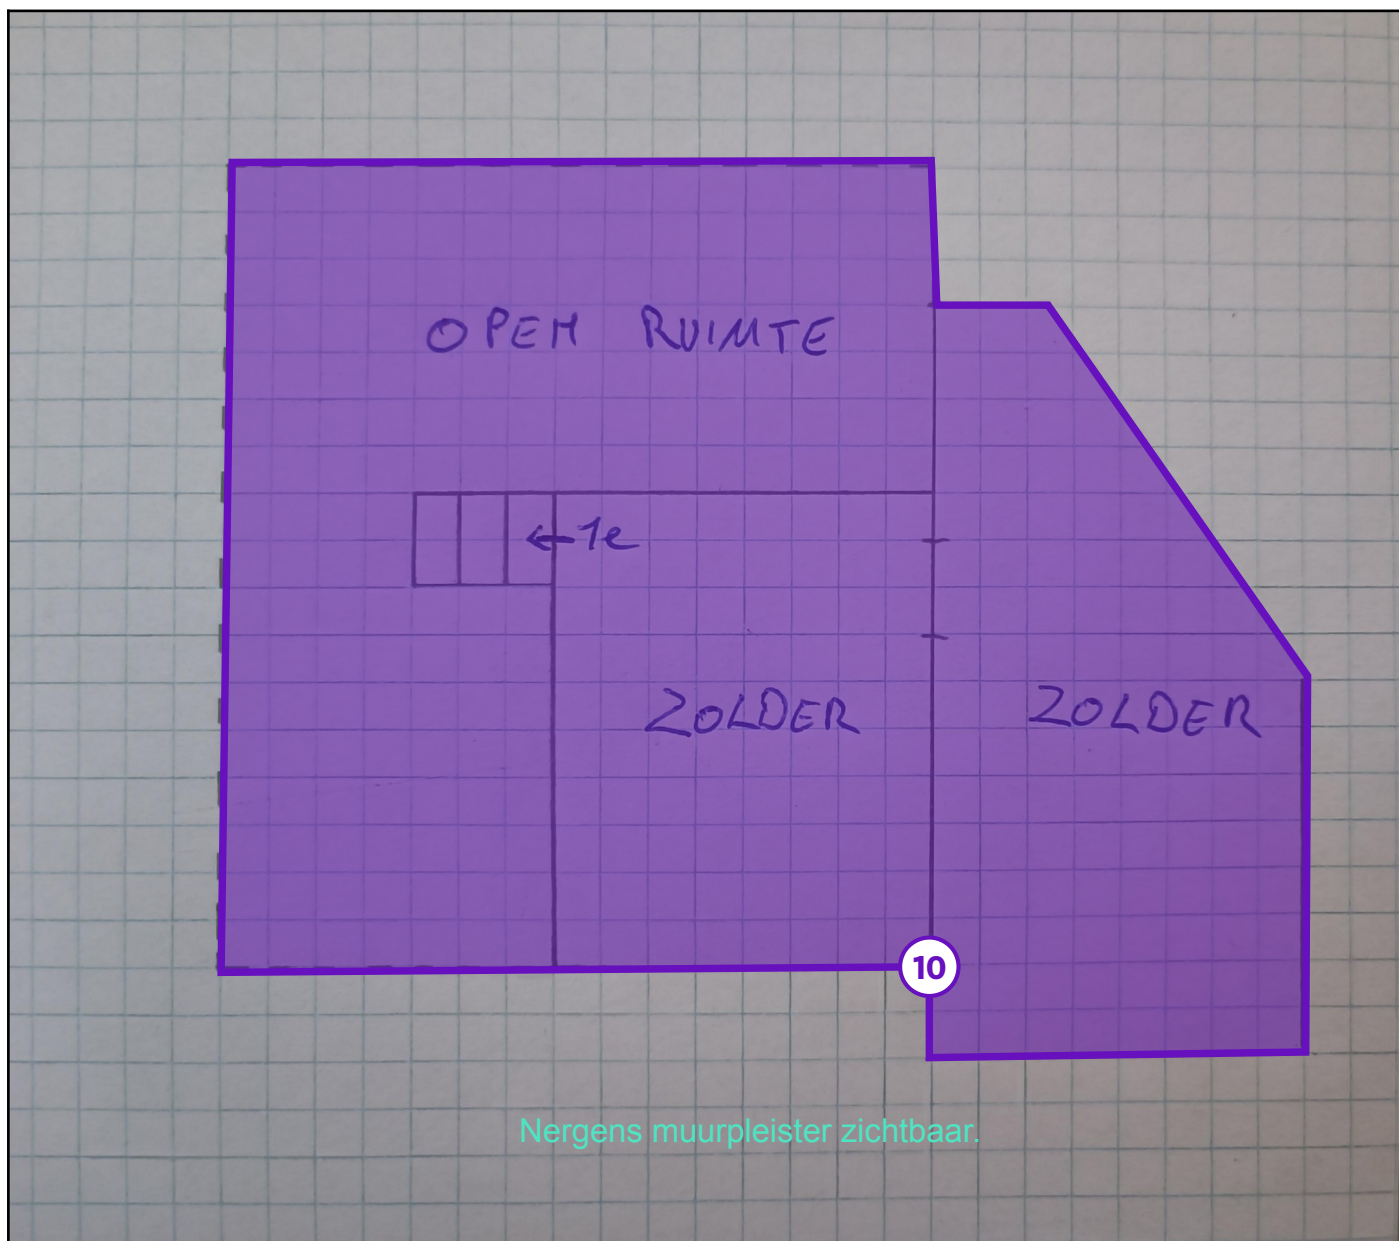
## Plan 1.7: Zolder

Beschrijving	Type	Actie
10. Onderdak gecontroleerd	Advies	-

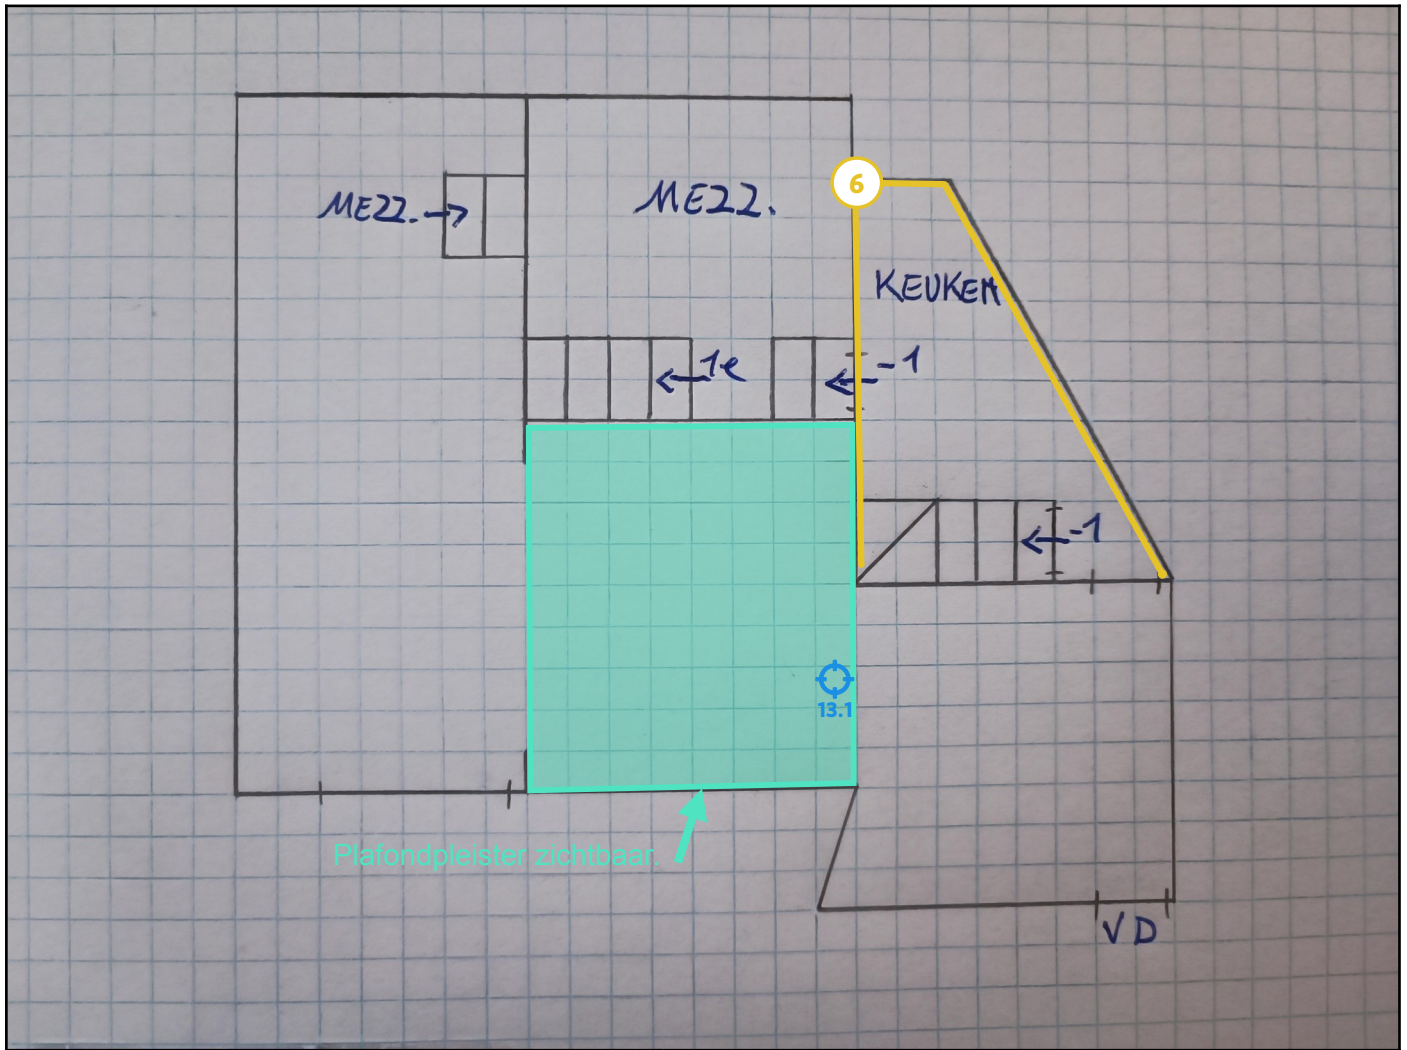
# Plan 1.8: Gelijkvloers

Beschrijving	Type	Actie
6. Cement wandplaten in keuken	Asbestmateriaal	Zorgvuldig beheren
13. Pleisterwerk plafond	Geen asbest	-
13.1 Code: 2	Puntmonster	-

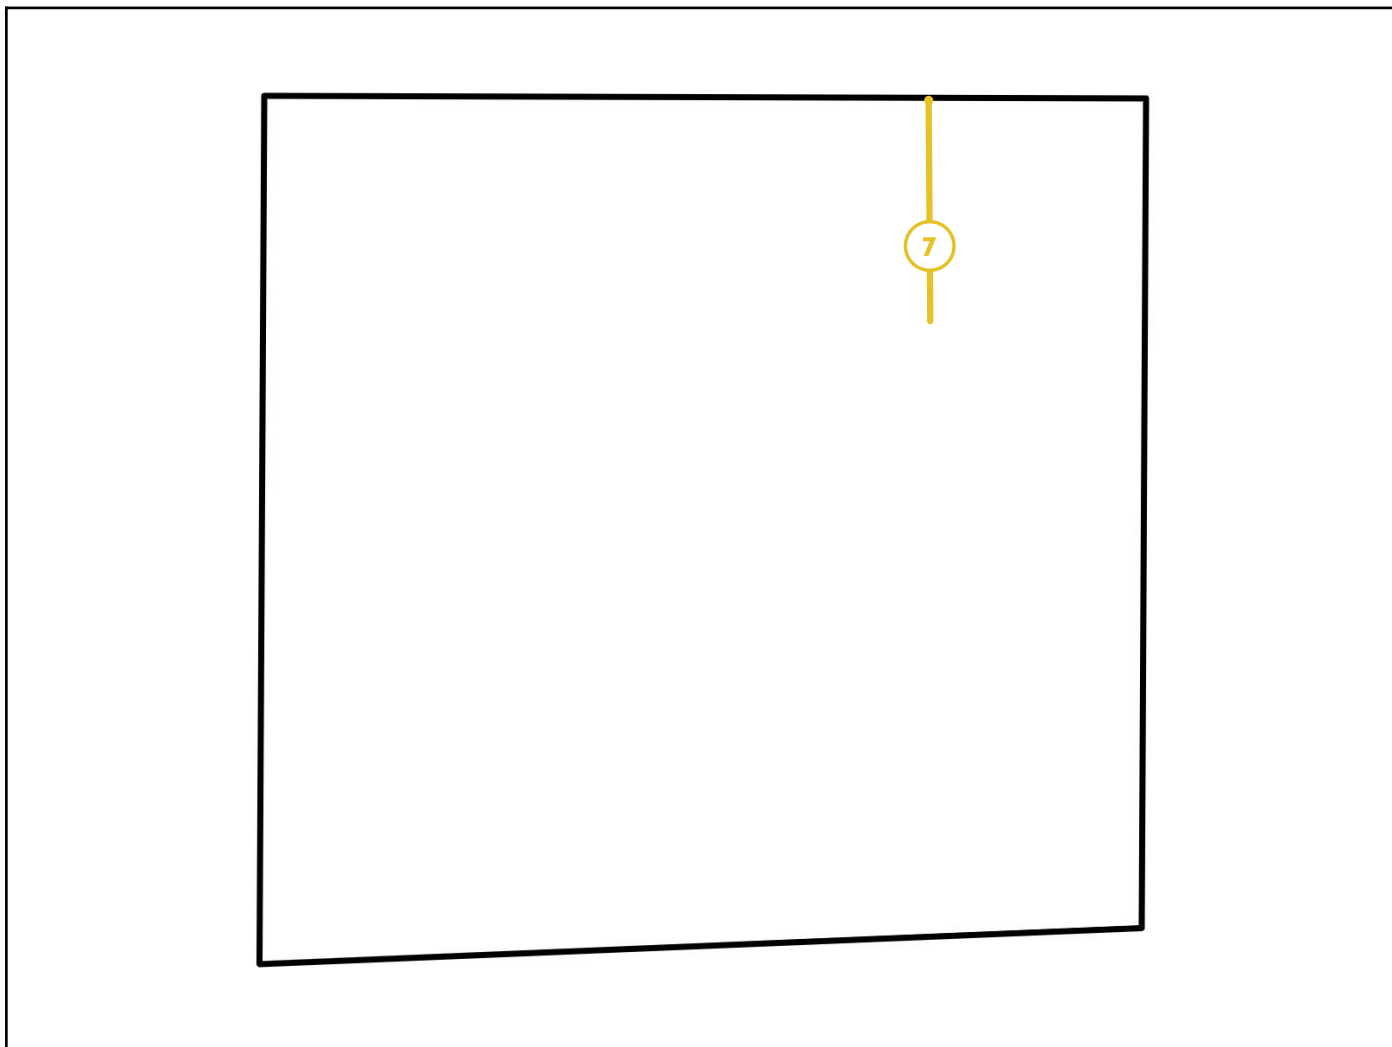
## Plan 2.1: Bijgebouw 1 plan

Beschrijving	Type	Actie
7. Roofing op dakkapel	Asbestmateriaal	Zorgvuldig beheren

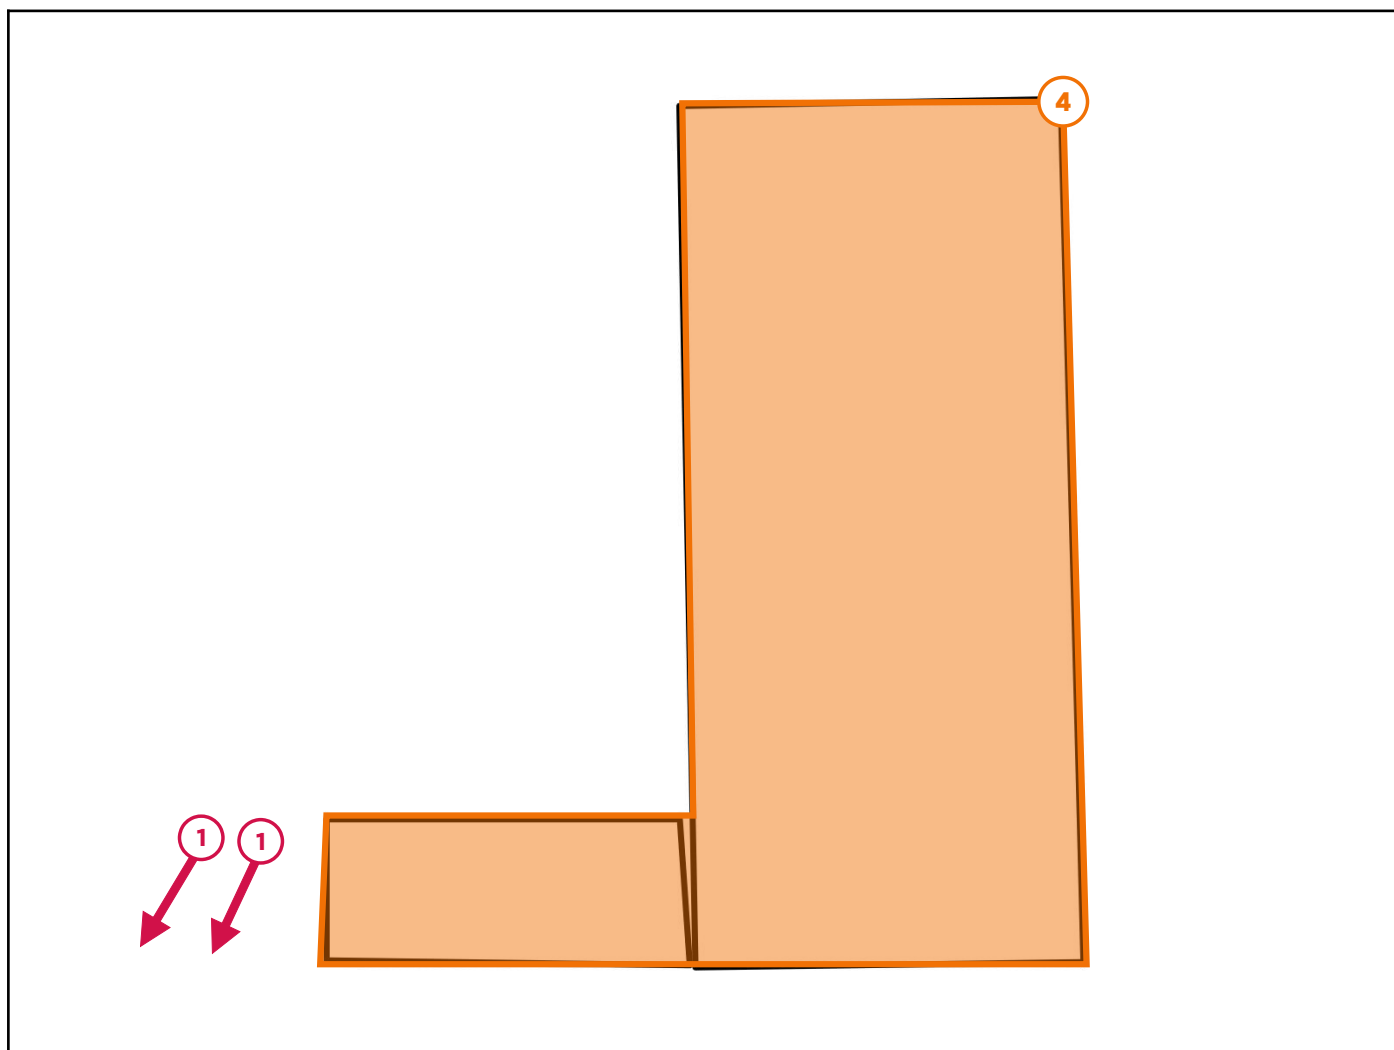
## Plan 3.1: Bijgebouw 2 plan

Beschrijving	Type	Actie
1. Golfplaten	Asbestmateriaal	Dringend verwijderen
4. Golfplaten	Asbestmateriaal	Verwijderen
