Asbestinventarisatetest

Oosterhemstraat 4, 3012 Leuven

Attestnummer : 20240319-000422.000

Uitgegeven op : 19.03.2024

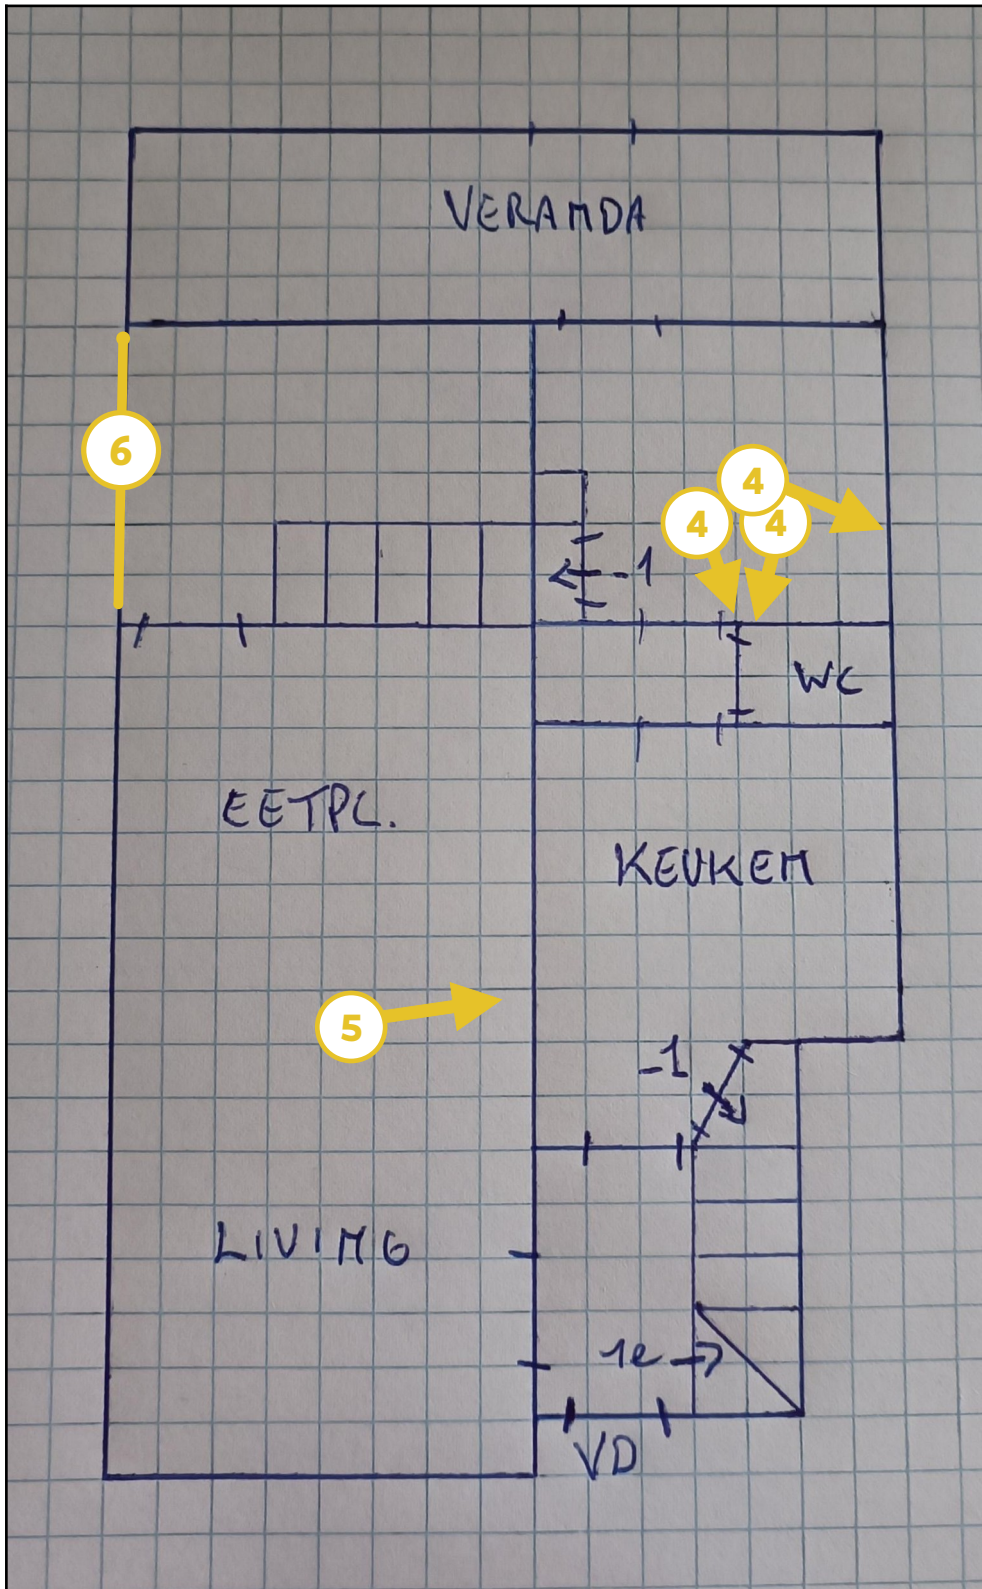
Plan 1.3: Gelijkvloers

4. Bakeliet toepassingen.	Asbestmateriaal	Zorgvuldig beheren
5. Roetluikjes (3st)	Asbestmateriaal	Zorgvuldig beheren
6. Venstertablet raam veranda	Asbestmateriaal	Zorgvuldig beheren

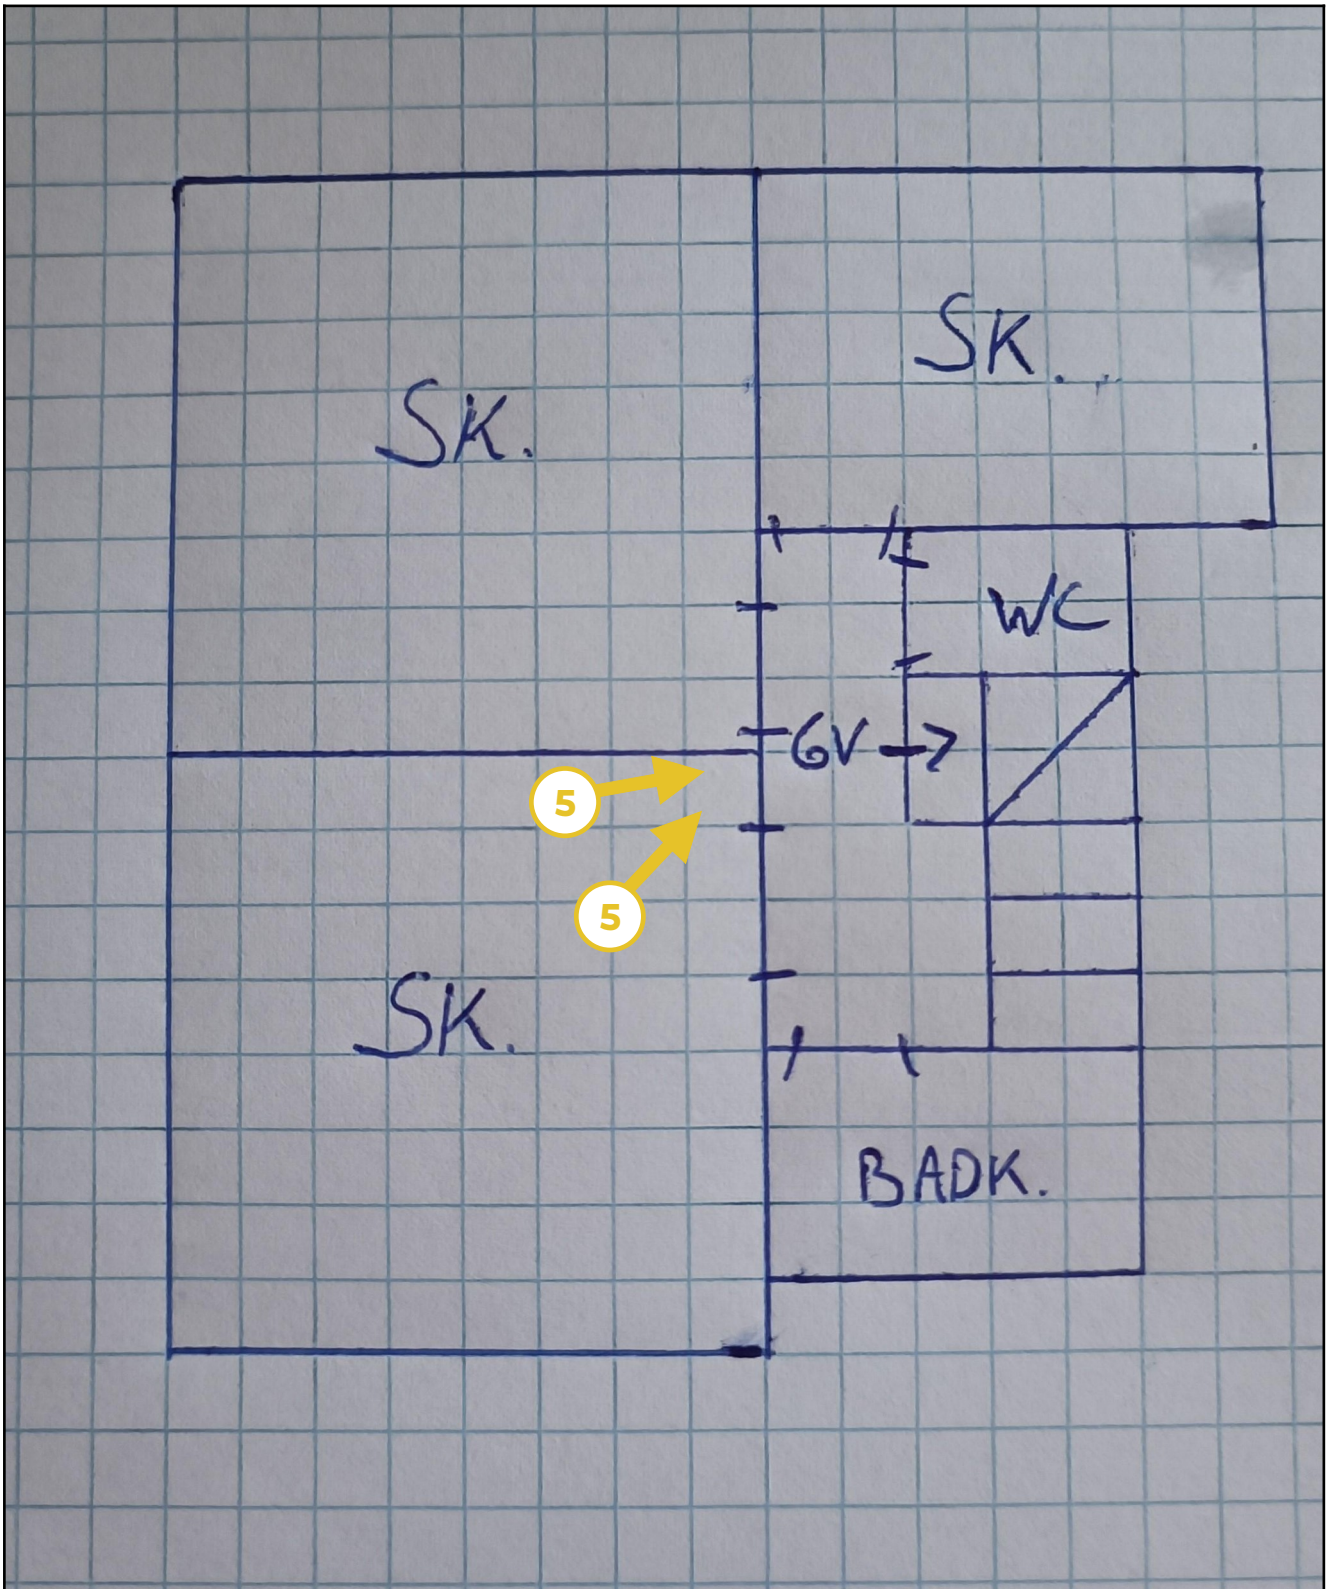
Plan 1.6: 1e verdiep

5. Roetluikjes (3st)

Asbestmateriaal

Zorgvuldig beheren

- Eenvoudige handelingen: mag via doe-het-zelf of door werknemer(s) met opleidingsattest eenvoudige handelingen
De roetluikjes kunnen voorzichtig uitgeschoven of losgebeiteld worden, extra bevochtigen om stof te voorkomen + dragen van de nodige beschermingsmiddelen (mondmasker ffp3, handschoenen, tyvec) verpakken in plastic folie en afvoeren naar het containerpark als hechtgebonden asbestafval.

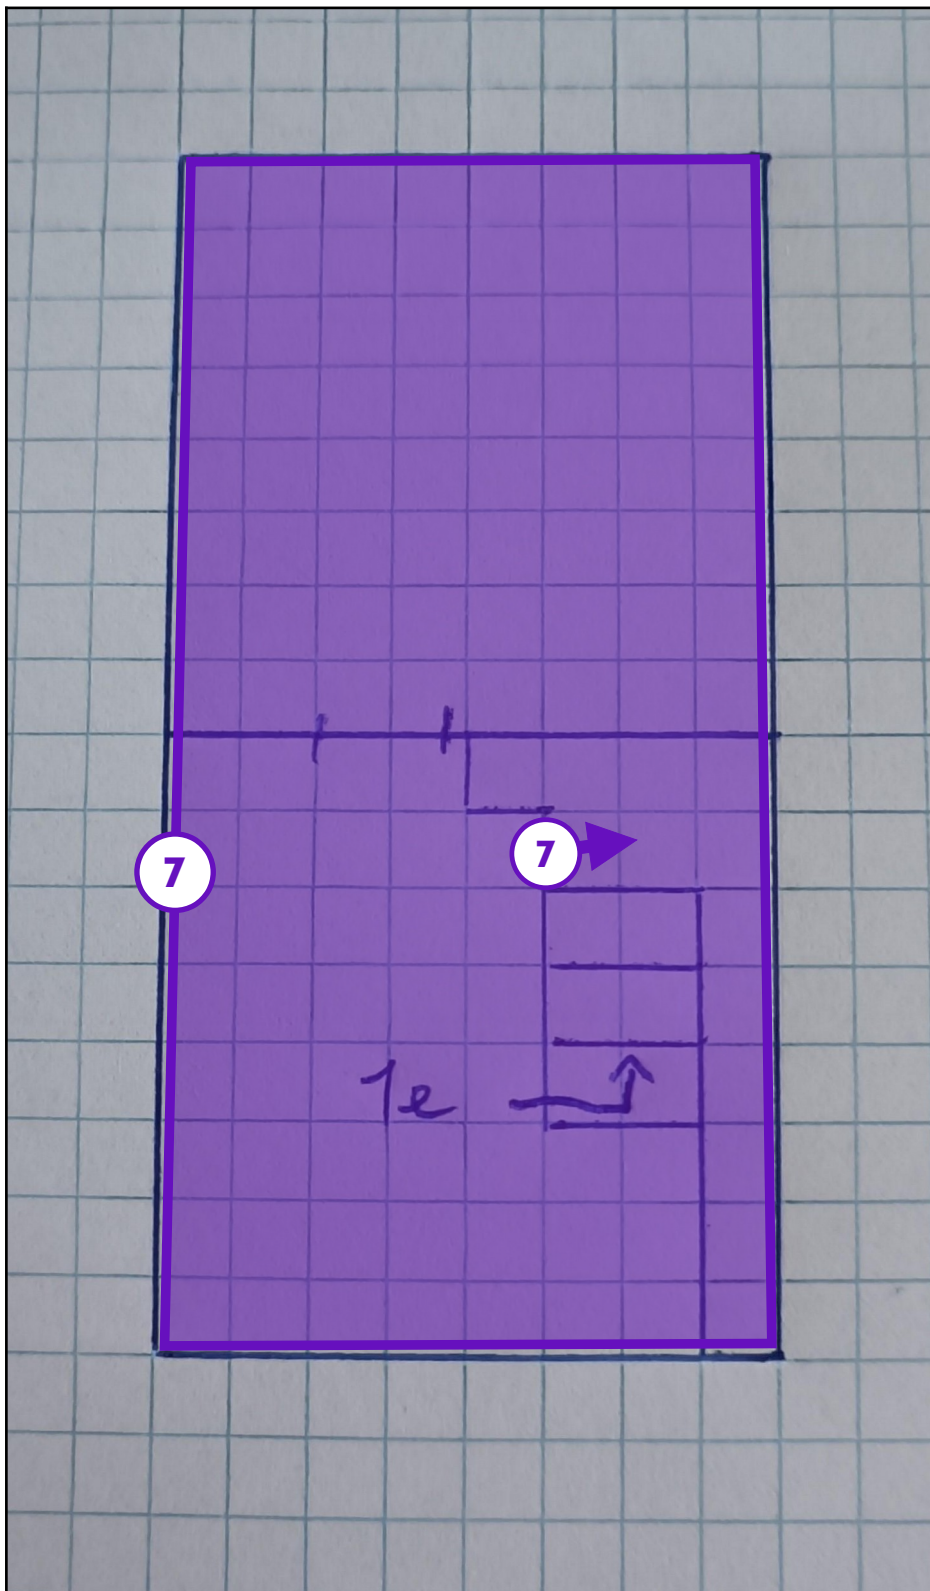
Plan 1.9: Zolder

7. Onderdak niet inspecteerbaar	Beperking	-
---------------------------------	-----------	---

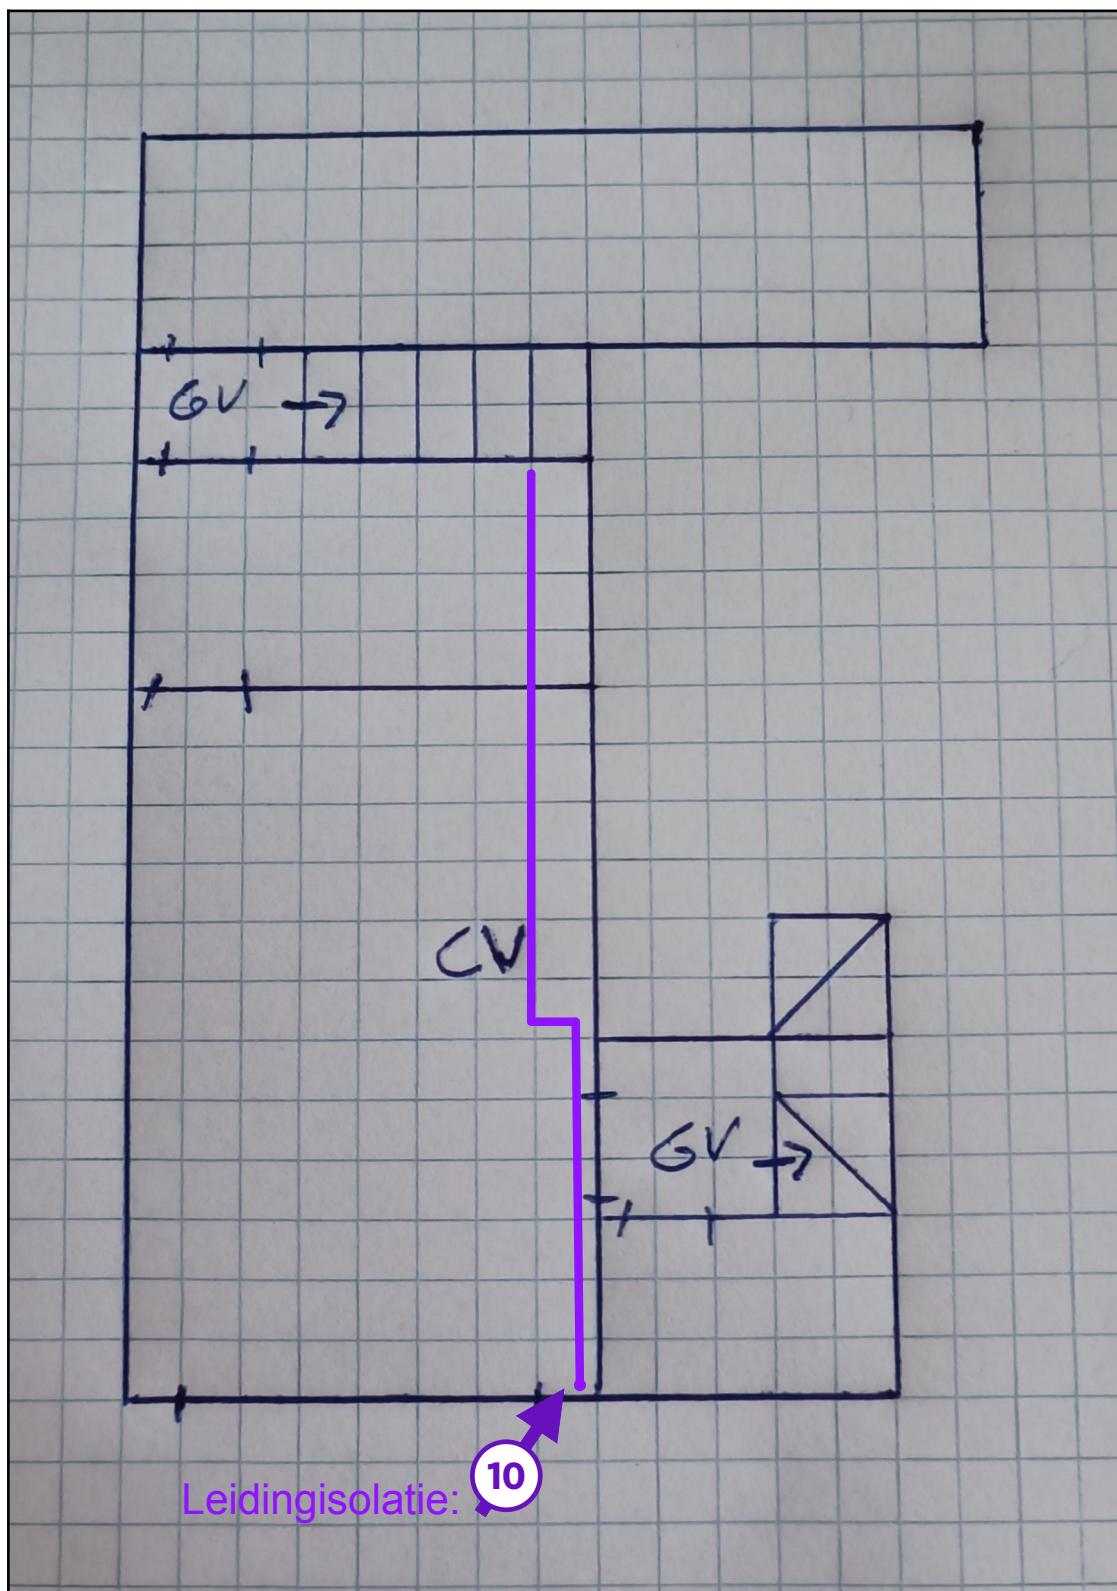
Plan 1.12: Kelder

10. Leidingisolatie kelder gecontroleerd	Advies	-
--	--------	---

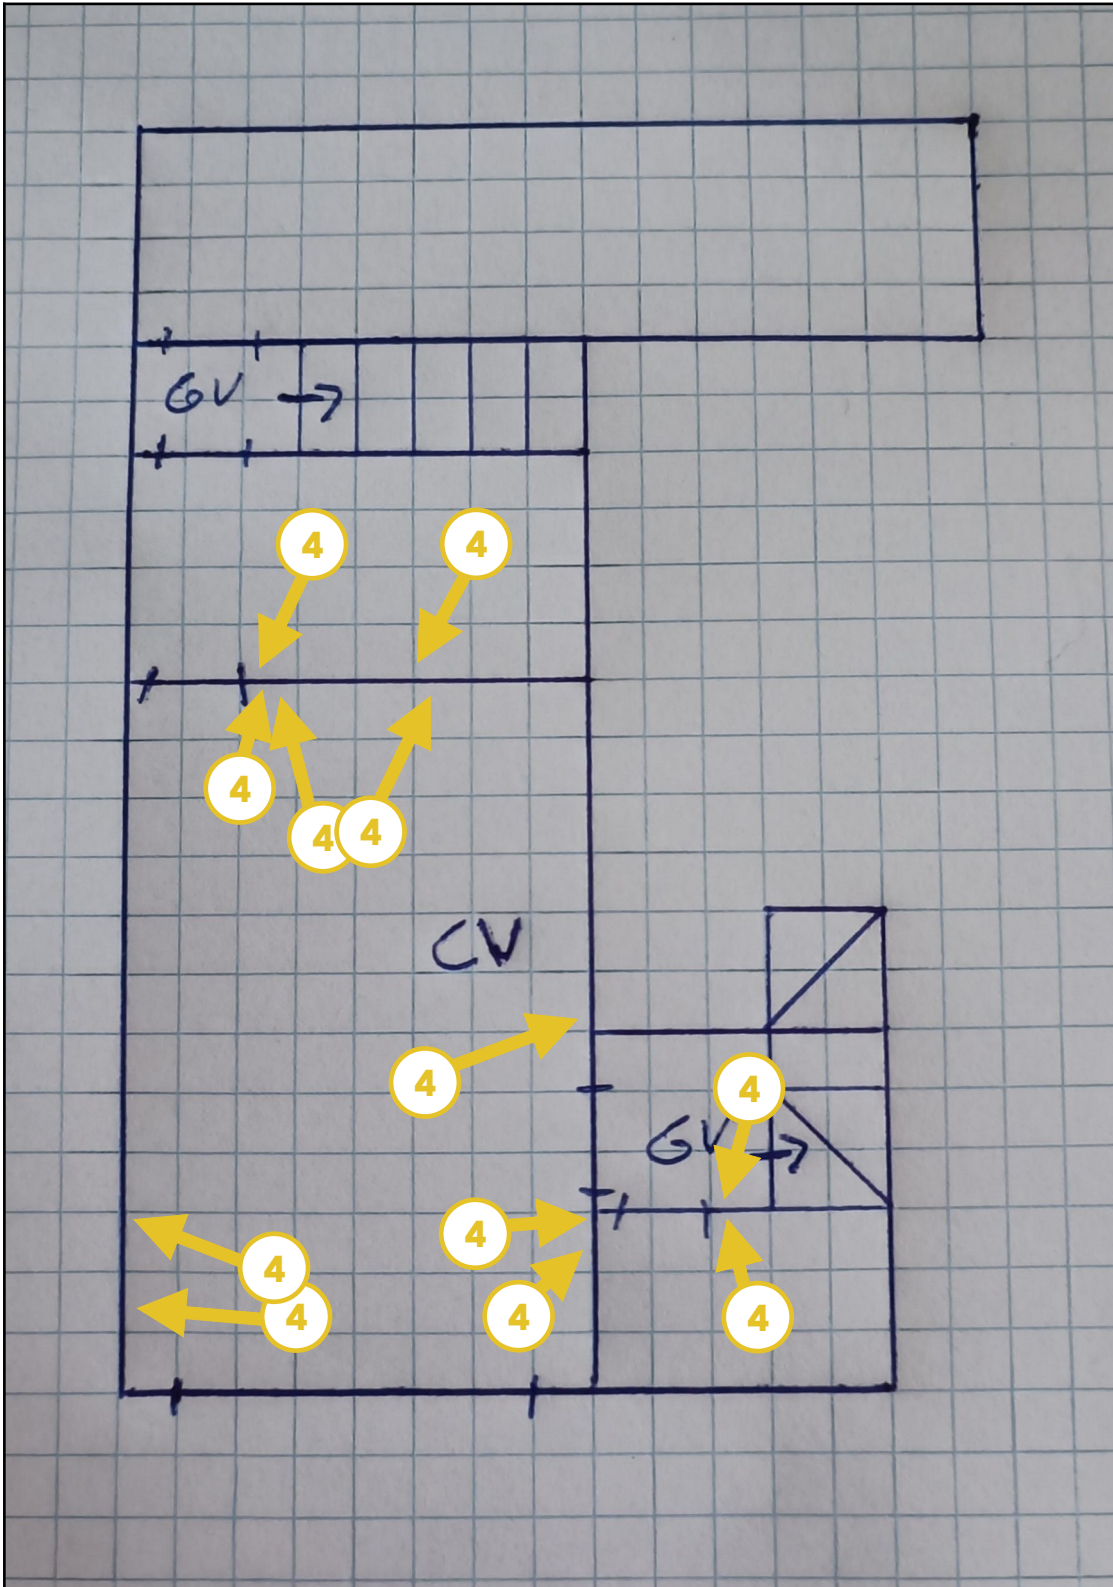
Plan 1.13: Kelder

4. Bakeliet toepassingen.

Asbestmateriaal

Zorgvuldig beheren

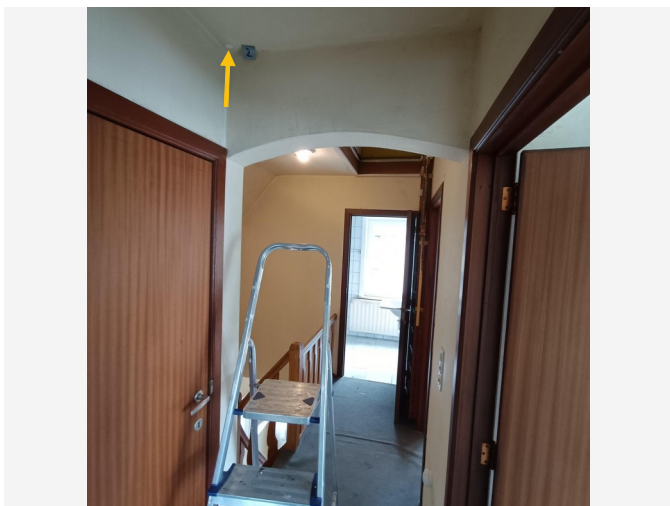
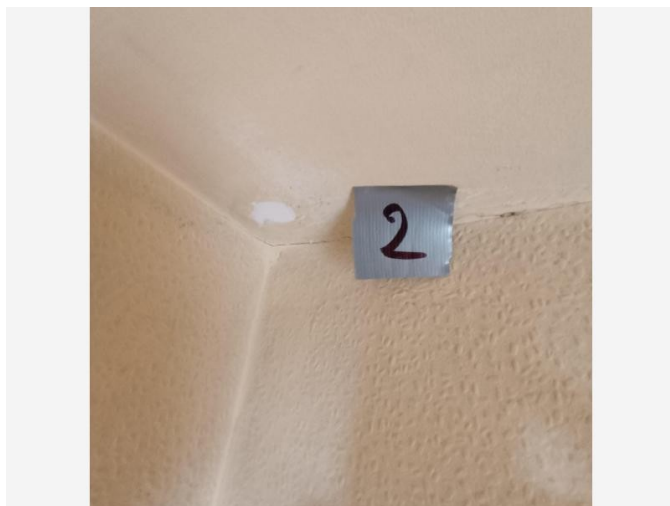
Fiche 12: Pleisterwerk plafond

Geen asbest

Beschrijving	Pleisterwerk plafond
Omgeving	Binnen
Primaire drager	Plafond

Bindmiddel van materiaal	Gips - kalk
Gebondenheid op basis van bindmiddel	Niet-hechtgebonden
Hoeveelheid (oppervlakte - dikte - aantal)	• 100,00 m ² - 2,00 cm - 1 stuk
Totaal volume	2,00 m ³
Identificatiemethode	Vaststelling met monstername
Destructieve handeling voor identificatie	Nee
Opmerking	<p>Verplichte plaatsen staalnames pleisterwerk vastgelegd volgens het Inspectieprotocol opgesteld door OVAM :</p> <ol style="list-style-type: none"> 1. Natte ruimte : badkamer 2. Traphal : op het 1e verdiep 3. Stookruimte: niet mogelijk, geen pleisterwerk zichtbaar in de kelder 4. Individuele ruimte : slaapkamer <p>De vermelde oppervlaktes en volumes betreffen een beredeneerde schatting. Er worden geen rechten verleend aan deze oppervlaktes/volumes. De dikte is een schatting die voorkomt uit de monsterplaatsen en is daarom niet altijd representatief.</p> <p>Overal plafondpleister zichtbaar, excl. de valse plafonds.</p>
